**INFORME DE VISITA TÉCNICA GTRC-
CORREGIMIENTO DE LA BUITRERA
MUNICIPIO DE SANTIAGO DE CALI**

INFORME DE VISITA TÉCNICA GTRC-125-09

CORREGIMIENTO DE LA BUITRERA

MUNICIPIO DE SANTIAGO DE CALI

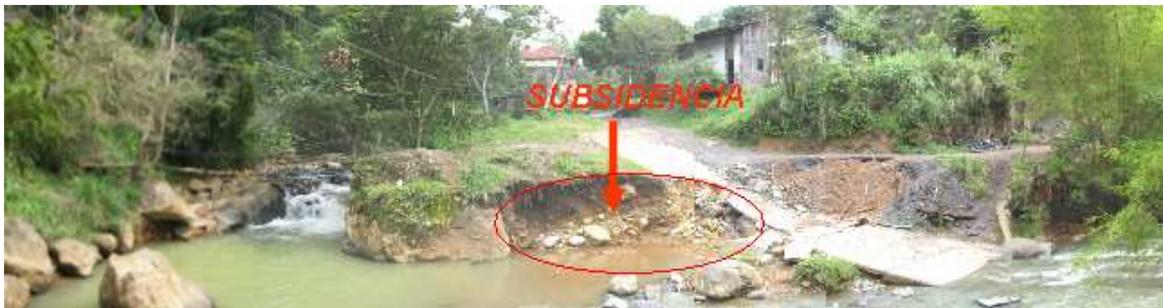
Considerando la geometría del hundimiento se pueden catalogar como un cono de subsidencia, que presenta forma circular a ovalada con un diámetro que oscila entre los 2.5 y 3.0 metros (ver figura 1).

Figura 1. Cicatriz de la subsidencia.

El hundimiento evidenciado en la visita de verificación técnica es una estructura circular a semicircular que afecta depósitos aluviales del río y rellenos antrópicos acumulados durante la construcción de la vía de acceso.

Considerando las disposiciones estructurales observadas en campo, se establece que el hundimiento del terreno se encuentra relacionado en gran medida por la descompensación de los pilares de protección de las labores mineras subterráneas desarrolladas en la Mina el Diamante. Dicha descompensación de los pilares de protección puede estar asociada a diversos factores, como son: reapertura de galerías sobre zonas antiguas de derrumbe, meteorización de los pilares de protección, aumento de las presiones intersticiales por el saturación del terreno, la disminución de las propiedades cohesivas de terreno, el aumentando el esfuerzo tangencial o volcadores sobre las estructuras subterráneas, la aplicación de cargas muertas en superficie, sismos, fallas etc.

- 8.1 Uno de los factores principales que propiciaron el hundimiento de la superficie del terreno, es la influencia de los trabajos de explotaciones mineras antiguas y la reapertura de labores de explotación sobre galerías derrumbadas, lo cual generó una redistribución de los esfuerzos actuantes sobre el macizo rocoso y los suelos circundantes a las excavaciones subterráneas, provocando el fenómeno de subsidencia.

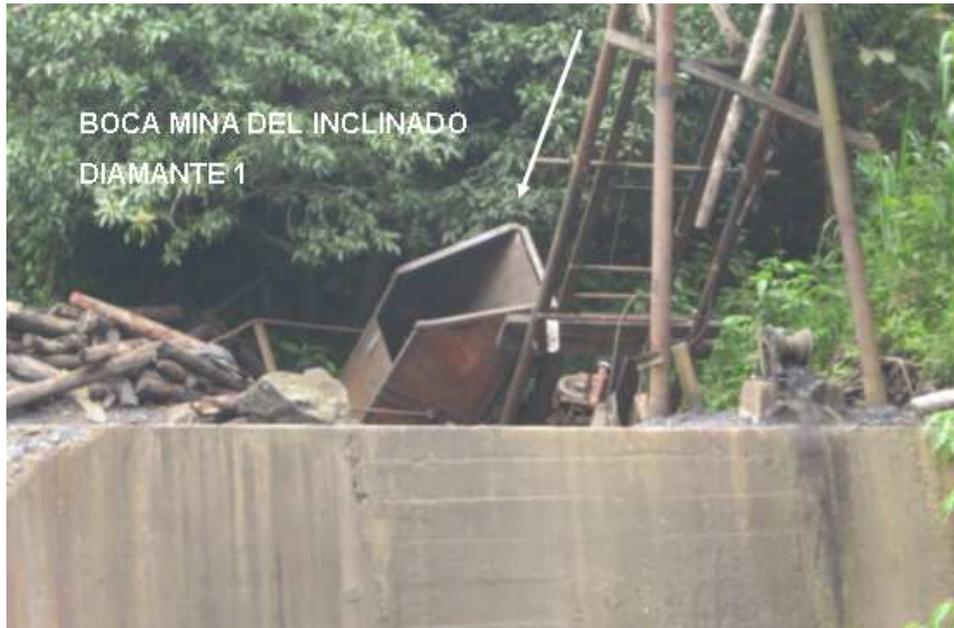
El acceso al depósito se realiza por un inclinado de 40° en buzamiento aparente sobre el manto N° 8, cuyas labores se encontraron inundado a causa de la subsidencia generada sobre el cauce del Río Meléndez (Ver figura 2 y 3).

Figura 2. Inclinado 1 Mina El Diamante.

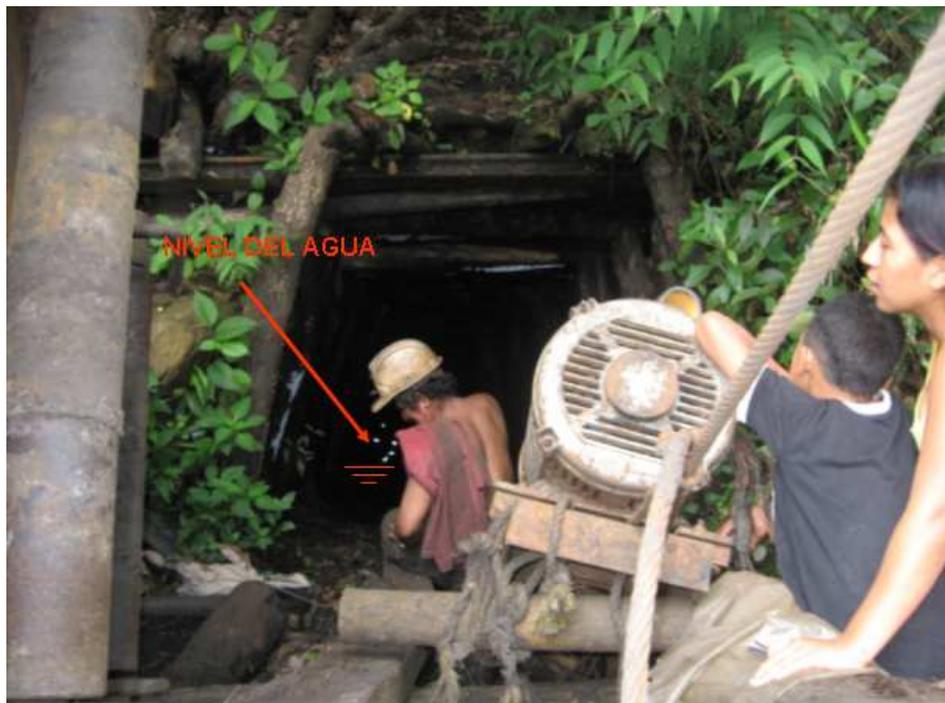
Figura 3. Labores Inundadas del inclinado 1. Mina El Diamante.

- 8.3 La inundación sobre los matos carboníferos ocho, nueve y diez, generada por la subsidencia sobre el lecho del río; ocasiono el detrimento de las reservas económicamente explotables de dichos mantos.

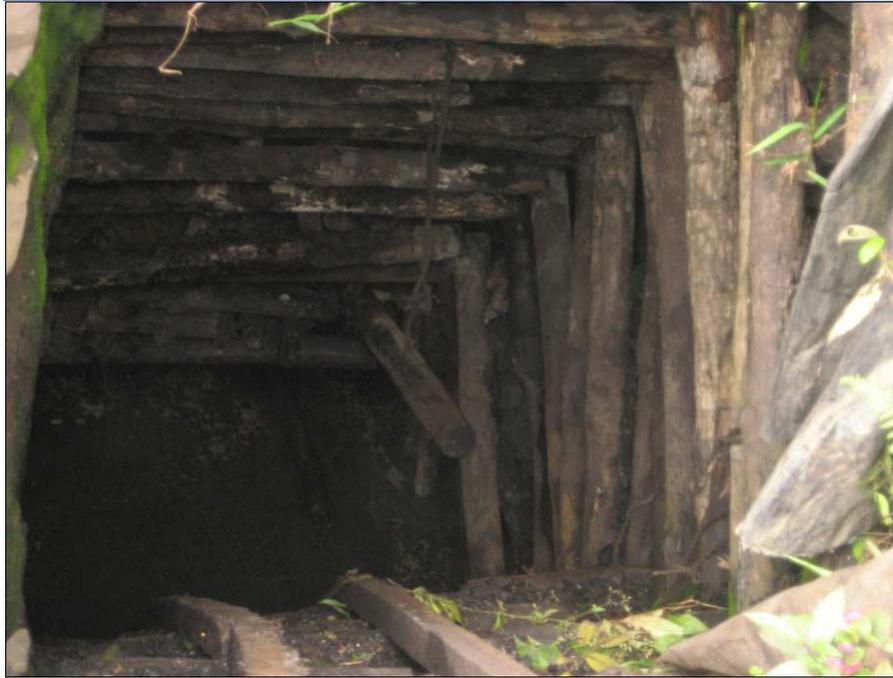
La bocamina se encontró inundada a causa de la subsidencia generada en la zona. El acceso al depósito se realiza por un inclinado de 55° en buzamiento aparente sobre el manto N° 9 (ver figura 4), El comportamiento estructural en superficie del manto 8 y 9 es de N50° E, 86° NW.

Figura 4. Labores Inundadas del Inclinado 2. Mina El Diamante.

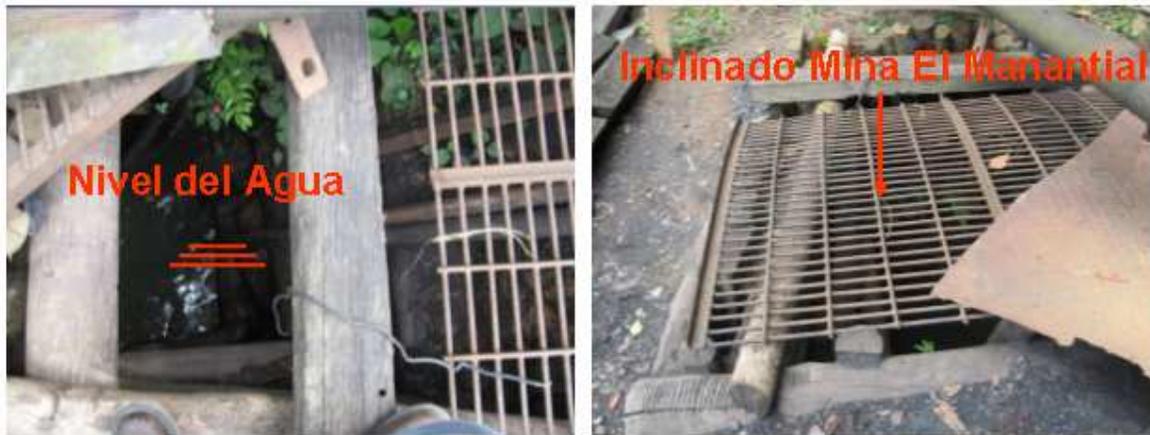
El inclinado de la Mina El Manantial se encontró con sus labores Inundadas a causa de la subsidencia generada sobre el cauce del Río Melendez (ver figura 6 y 7). Las labores de la Mina El Manantial se desarrollaron sobre el manto 10, el cual presenta una disposición estructural en superficie de N 20°E, 77°NW.

Figura 6. Labores Inundadas del Inclinado de la Mina El Manantial.

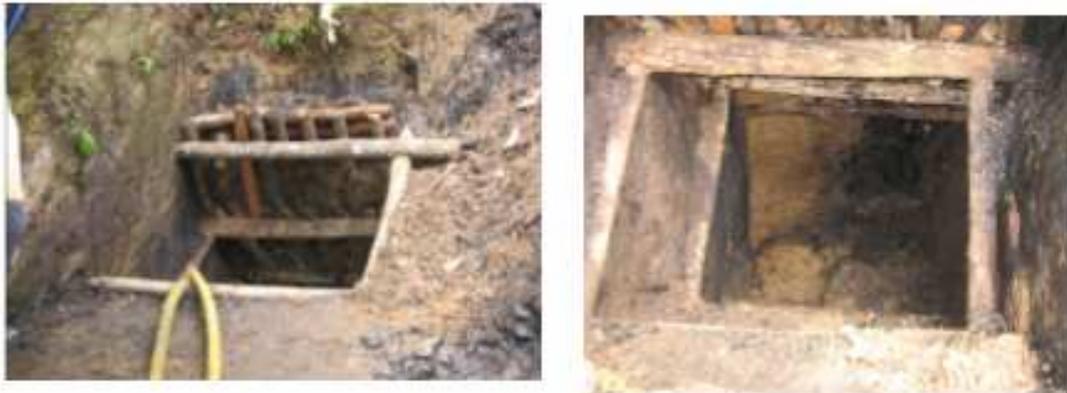
La Bocamina 4 corresponde a un inclinado en carbón sobre el mato 8 de aproximadamente cinco (5) metros de longitud (ver figura 8).

Figura 8. Inclinado Bocamina 4.

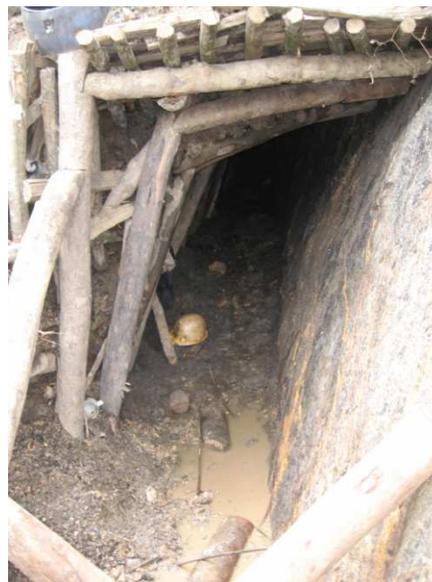
En el momento de la visita las labores mineras se encontraron inactivas. El acceso se realiza a nivel siguiendo el rumbo del manto con una longitud de diecisiete metros. El comportamiento estructural del manto es de N29° E, 62° NW (ver figura 9).

Figura 9. Bocamina Inactiva.

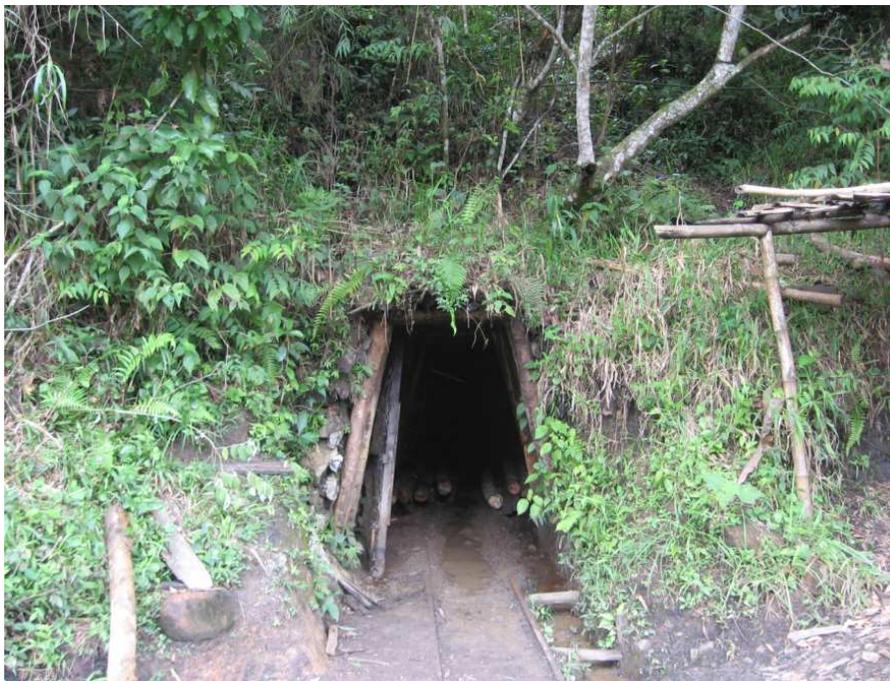
El acceso al depósito se realiza por intermedio de una cruzada de aproximadamente veinticinco metros de longitud hasta cortar el manto de carbón, avanzando posteriormente un nivel de aproximadamente cien metros hasta llegar al frente. El comportamiento estructural del manto es de N 39° E, 35SE, con un espesor de 0.8 m (Ver figura 10). La ventilación se realiza por difusión.

Figura 10. Bocamina de Oscar Franco.

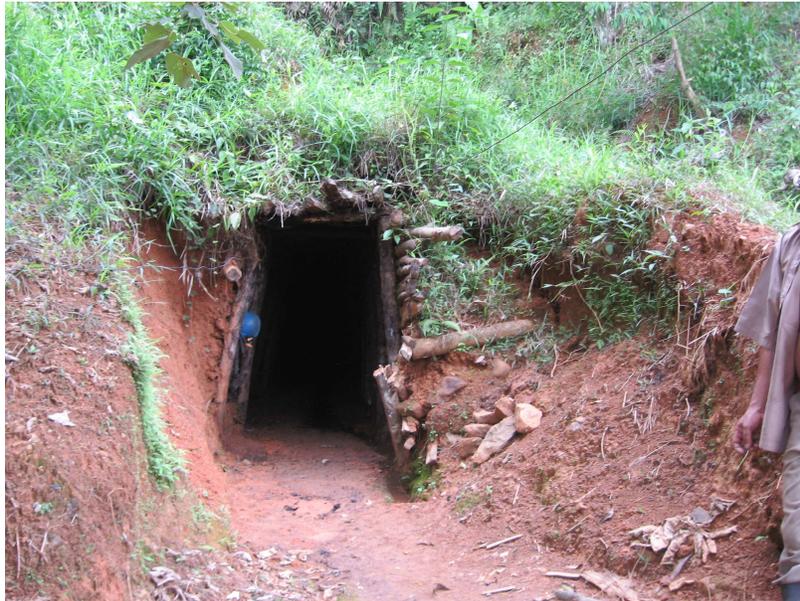
La bocamina siete corresponde a una galería exploratoria en roca, la cual presenta una longitud de 35 metros con una dirección de N 33°E (ver figura 11).

Figura 11. Galería Exploratoria en Roca.

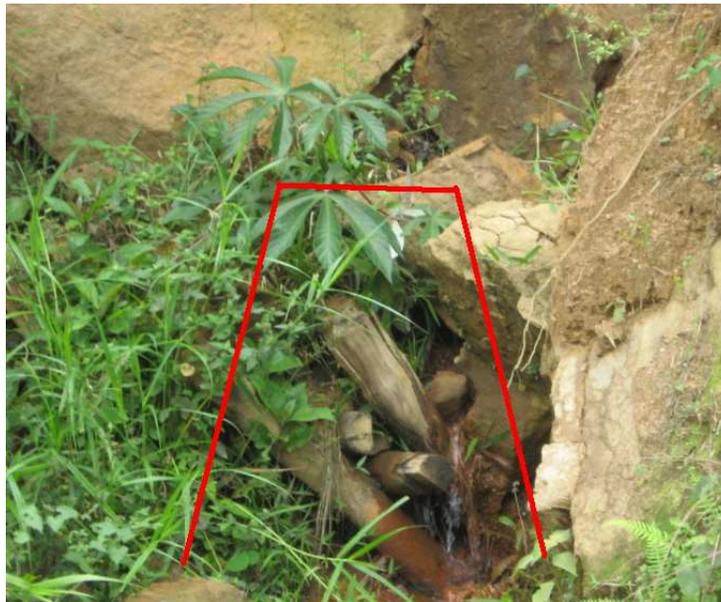
La Bocamina 8 corresponde a un nivel de la Señora Graciela Cerón, el cual se encuentra derrumbado (ver figura 12).

Figura 12. Bocamina derrumbada.

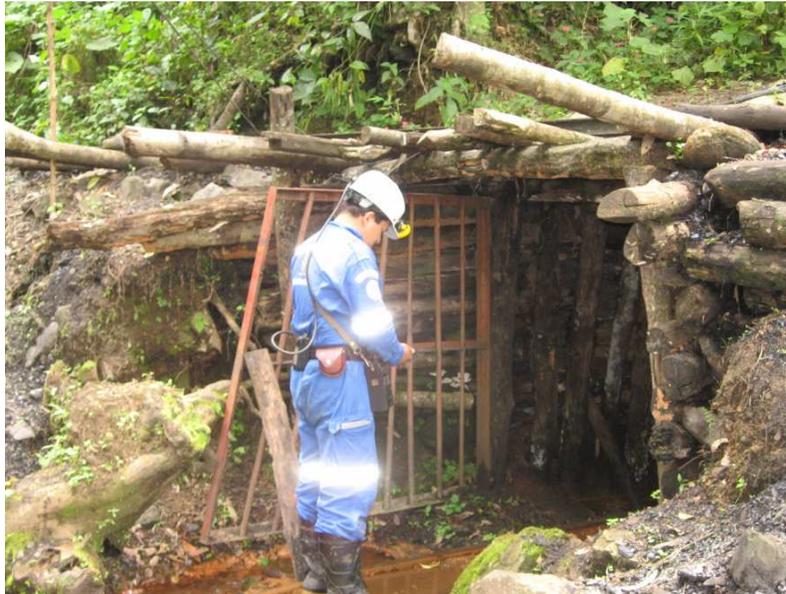
La mina la Carolina en el momento de la visita se encontró en labores de reforza y mantenimiento, sin embargo se evidencia carbón en el patio de acopio producto de las labores de desarrollo realizadas (Ver figuras 13).

Figura 13. Mina la Carolina.

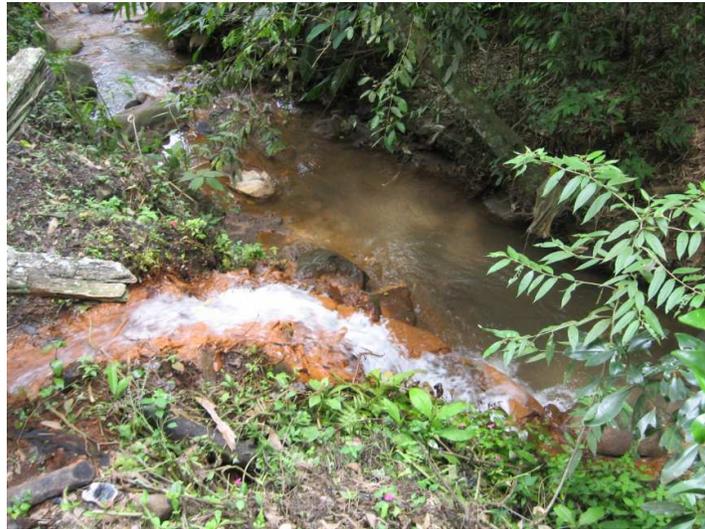
En las labores subterráneas de las minas La Carolina y El Diamante se observaron vertimientos de efluentes mineros sobre el Río Meléndez, sin el tratamiento adecuado para el manejo de la acidez (ver figuras 17 y 18).

Figura N° 18. Efluentes de la Mina La Carolina.

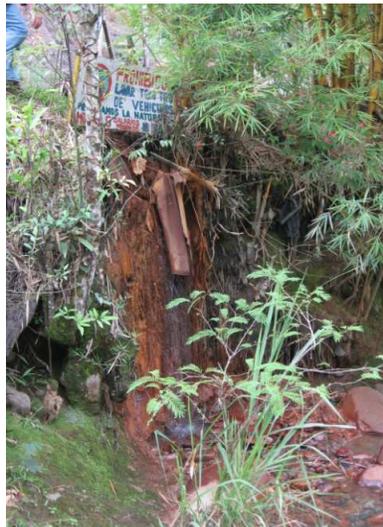
Figura N° 19. Efluentes de la Mina El Manantial.
