**CONTRATO DE OBRA CELEBRADO ENTRE EL
MUNICIPIO DE SANTIAGO DE CALI –
SECRETARIA DE SALUD PUBLICA MUNICIPAL
Y CONSORCIO LA LUISA 2013**

**CONTRATO
No. 4145.0.26.1.417-2013**

PLANTA DE TRATAMIENTO AGUA POTABLE Y MICROMEDICION VEREDA LA LUISA

CONSTRUCCIÓN PTARD Y MITIGACIÓN DE OLORES VEREDA CAMPO ALEGRE

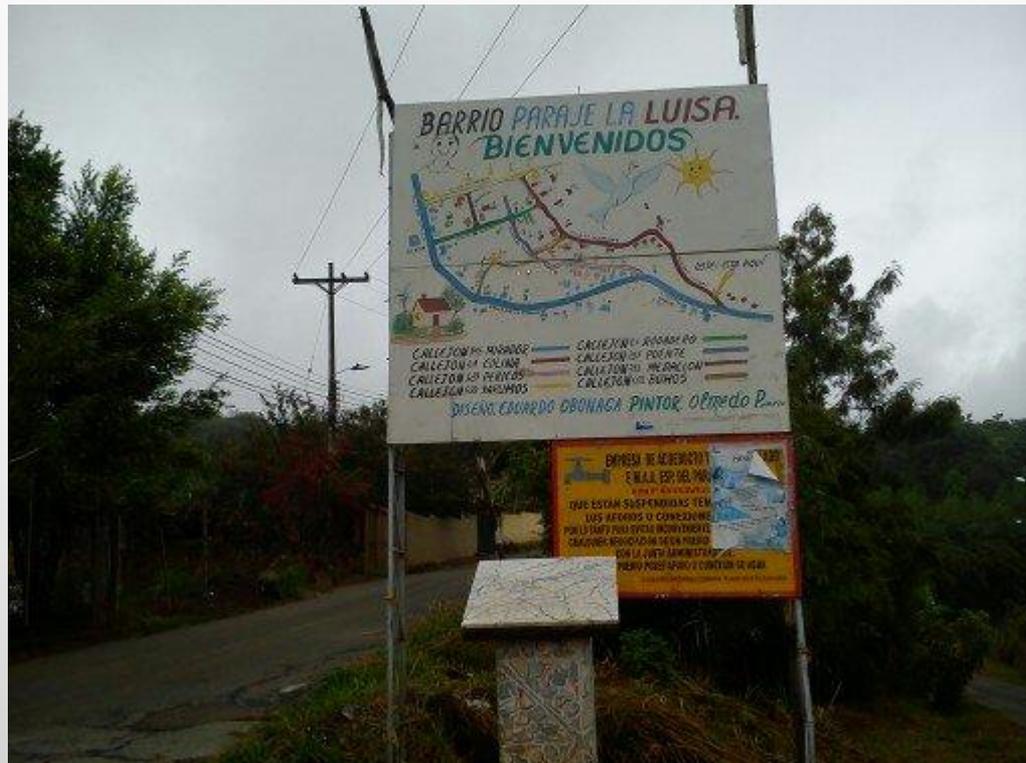
LOTE PREDIO DONDE SE CONSTRUIRA LA PTAP LA LUISA

Se observa terreno con abundante vegetación y arbustos de gran tamaño, permiso de compensación forestal en tramite.

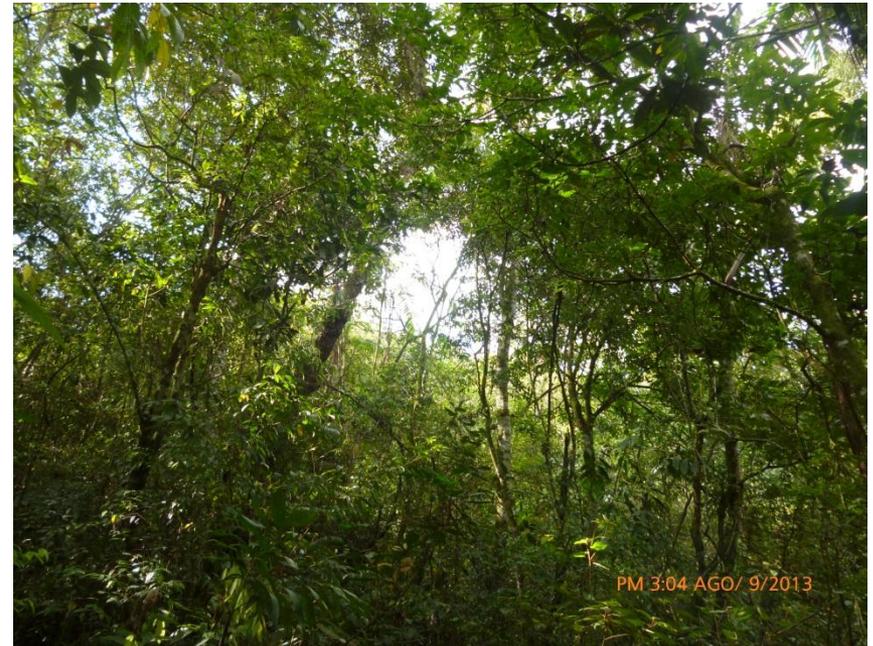
LOTE PREDIO DONDE SE CONSTRUIRA LA PTAP LA LUISA

Se observa terreno con abundante vegetación y arbustos de gran tamaño, permiso de compensación forestal en tramite.

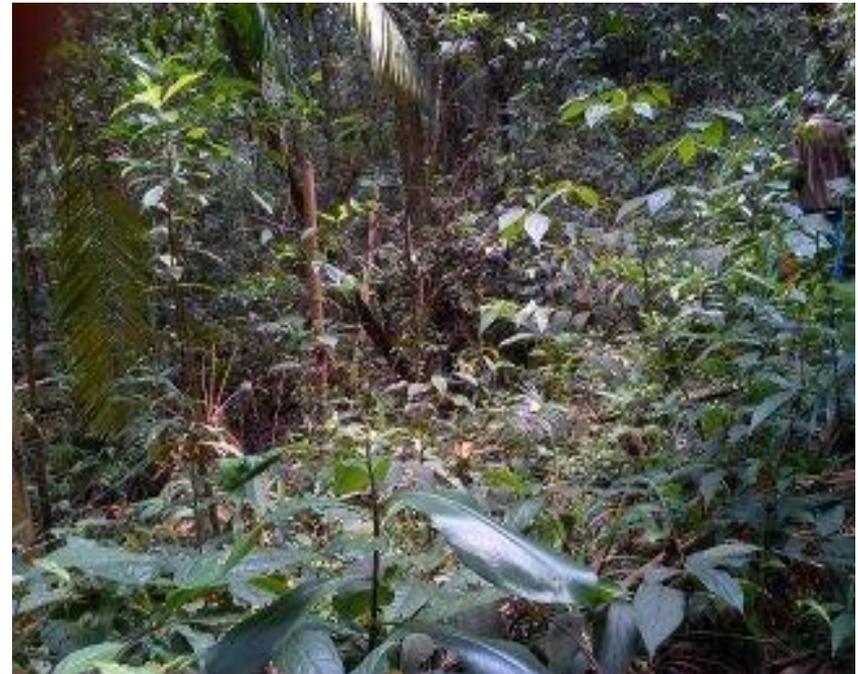
LOTE PREDIO DONDE SE CONSTRUIRA LA PTAP LA LUISA

Se observa terreno con abundante vegetación y arbustos de gran tamaño, permiso de compensación forestal en tramite.

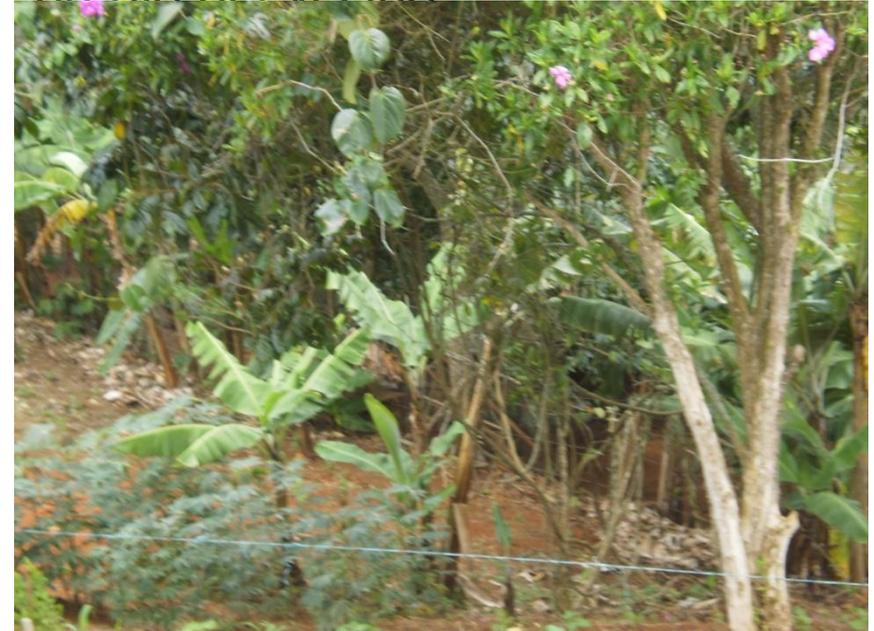
El medidor quedaría dentro del predio del vecino

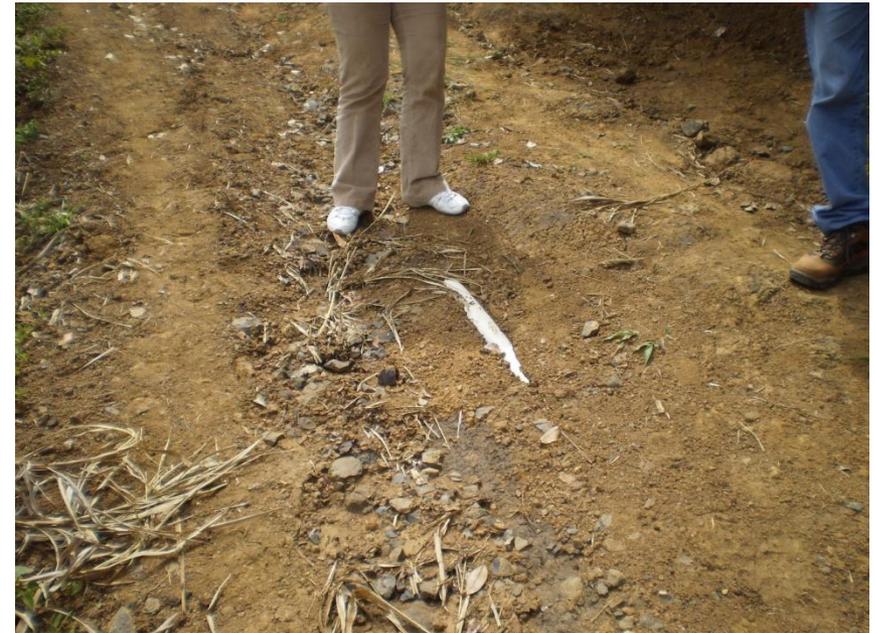
RECORRIDO SECTOR LA ROCA

Se observa red en tubería pvc destapada.

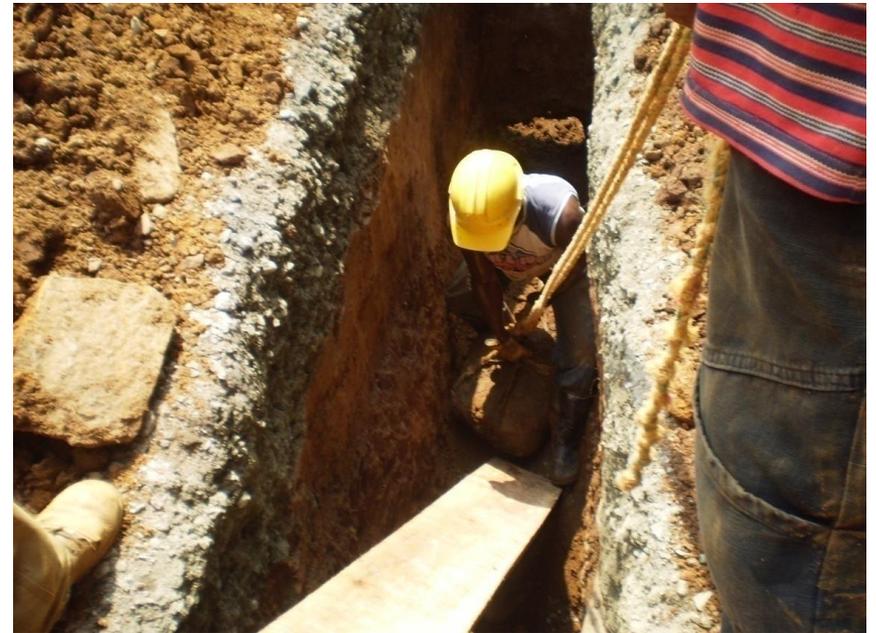
Extracción manual de piedra al inicio del tramo sector edén bajo . cámara 94

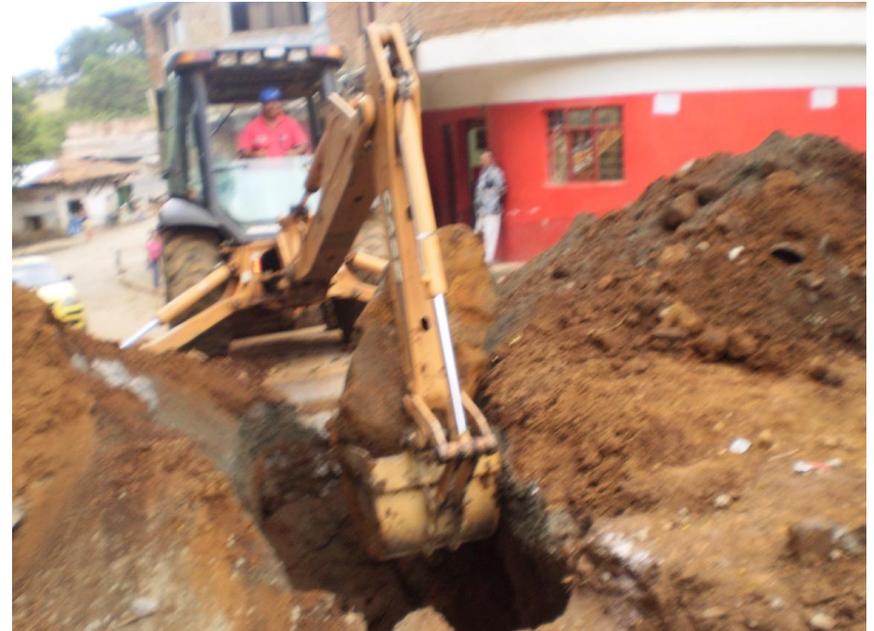
Piedra de gran tamaño recostada a la pared de la cámara de inicio tramo sector edén bajo

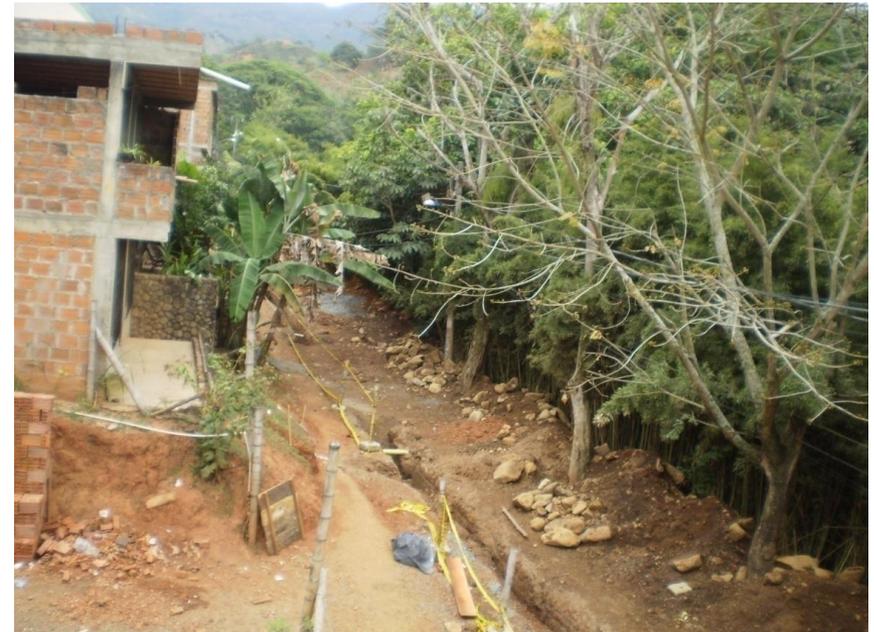
SE OBSERVA GRAN CANTIDAD DE PIEDRAS DEPOSITADAS A LA ORILLA DE LA ZANJA

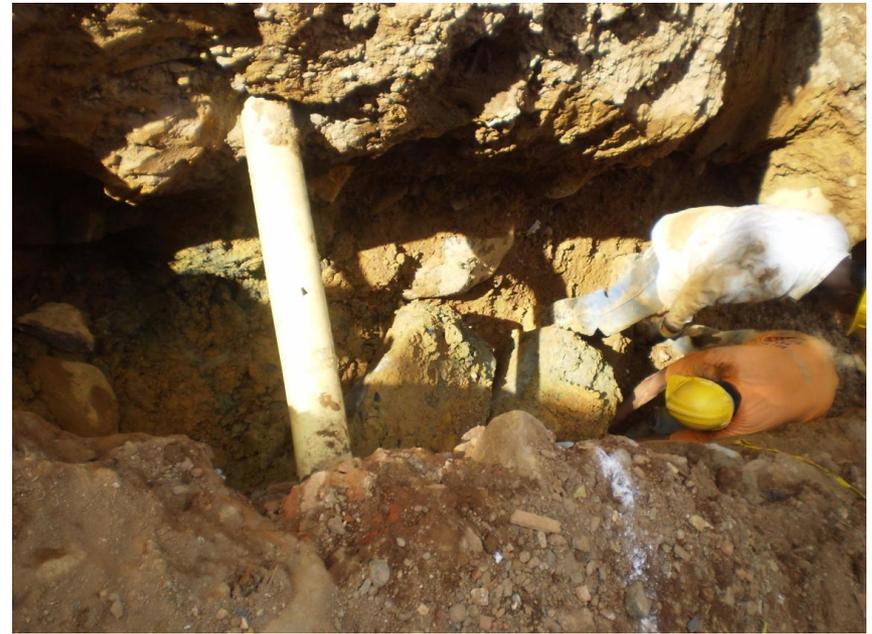
Excavación manual, extracción de piedras, se observa red de alcantarillado en tubería pvc sanitaria de 4"

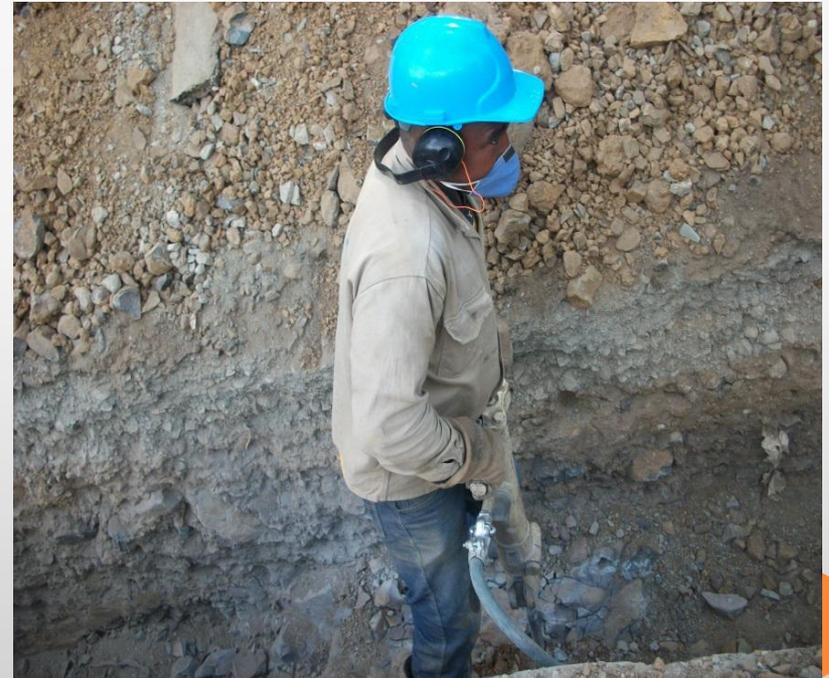
EXCAVACIÓN VÍA PRINCIPAL, SE HALLA ROCA AZUL DE GRAN TAMAÑO, UTILIZACIÓN DE COMPRESOR.

SE DINAMITA TRAMO DESDE LA 280-273 DEBIDO HA QUE SE ENCONTRÓ PIEDRA AZUL, QUE COMPLICLA EL RENDIMIENTO DE LA OBRA Y POR TANTO REQUIERE DE LA UTILIZACIÓN DE EXPLOSIVOS.

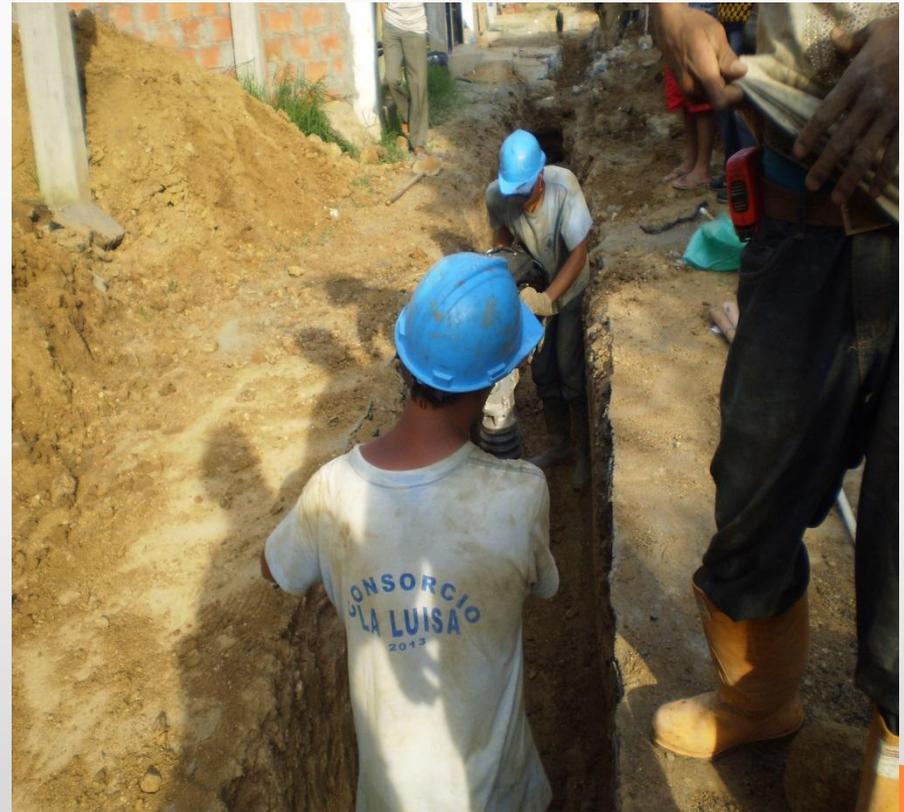
SECTOR LA ANTIGUA CANCHA

SECTOR ANTIGUA CANCHA, SE ENCUENTRA RED DE ACUEDUCTO, DE ALCANTARILLADO ATRAVESANDO LA ZANJA.

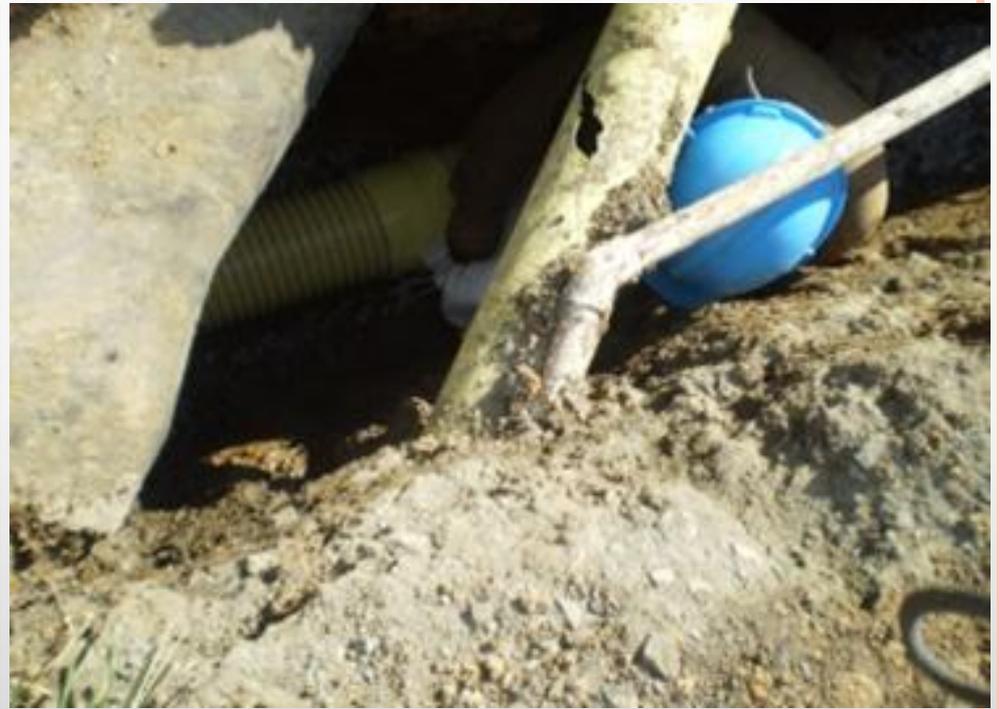
SECTOR LA ANTIGUA CANCHA CON PRESENCIA DE GRAN CANTIDAD DE ROCA Y REDES.

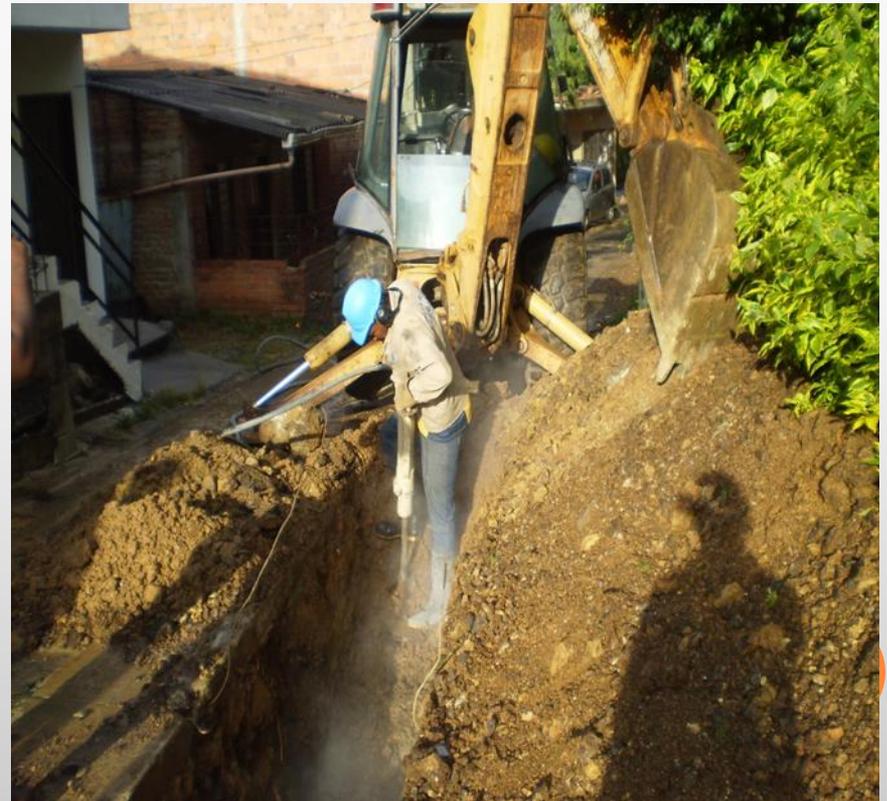
SECTOR LA ANTIGUA CANCHA, SE CONTINUA CON EXCAVACION, SE ENCUENTRA ROCA DE GRAN TAMAÑO, ES NECESARIO IMPLEMENTAR COMPRESOR Y EXPLOSIVOS.
