# RIO MELENDEZ

## DIAGNOSTICO RIO MELENDEZ

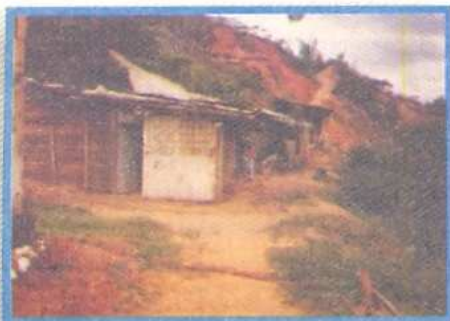
La zona de la Choclona, se cataloga dentro del nivel de riesgo alto, debido a tres factores importantes como son: La pendiente, el uso del suelo no planificado y procesos erosivos que hacen que su grado de erosión sea severo, por lo cual, dadas las altas condiciones de vulnerabilidad, la probabilidad de ocurrencia de un movimiento de masa es alto, ocasionando peligro a la personas y la propiedad.

Asentamiento de la Choclona ubicado en la ladera del río. Se puede observar su alta vulnerabilidad.

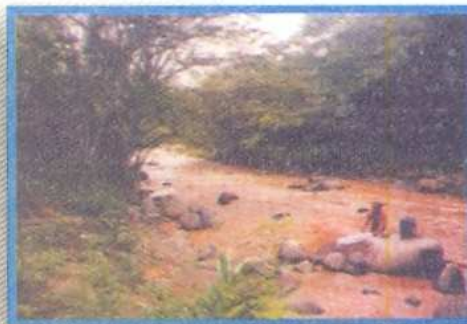
Uso del río para el contacto primario, en el sector del Club Campestre, el parque ecológico y el Aguacate.

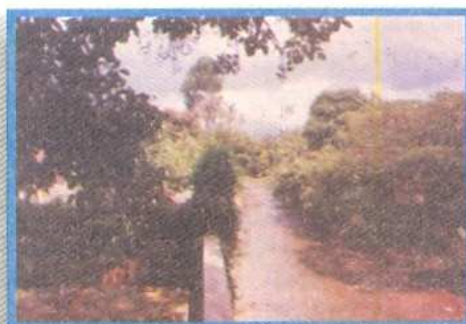
El asentamiento de La Playa, se encuentra ubicado en una zona de alto riesgo por inundación, debido a que se encuentra en una zona de amenaza alta medianamente vulnerable ante fenómenos de inundación.

Invasión del cauce en el sector La Playa, cerca a la Calle 5, altamente susceptible a inundaciones.

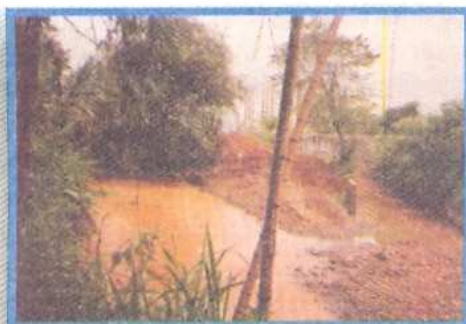
Desembocadura del canal Nápoles, altamente contaminado, el cual deteriora notablemente la calidad del agua del río..

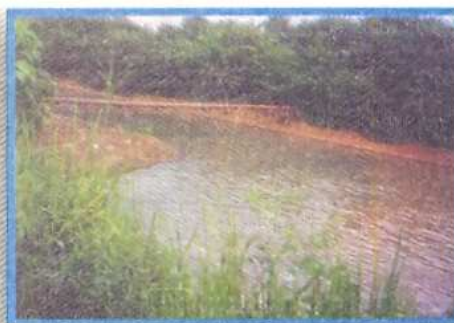
Deterioro de la calidad del cuerpo de agua en su entrega al canal colector CVC Sur.
