**INFORME DE VISITA TÉCNICA GTRC-
CORREGIMIENTO DE LA BUITRERA
MUNICIPIO DE SANTIAGO DE CALI**

INFORME DE VISITA TÉCNICA GTRC-125-09

CORREGIMIENTO DE LA BUITRERA

MUNICIPIO DE SANTIAGO DE CALI

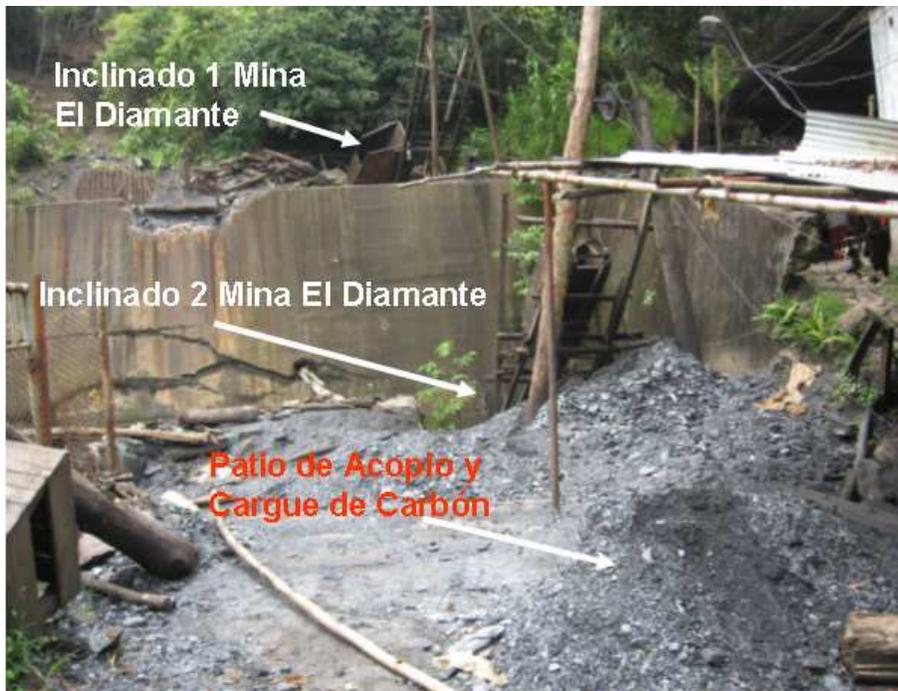
Figura 5. Patio de acopio y cargue de carbón Mina El Diamante.

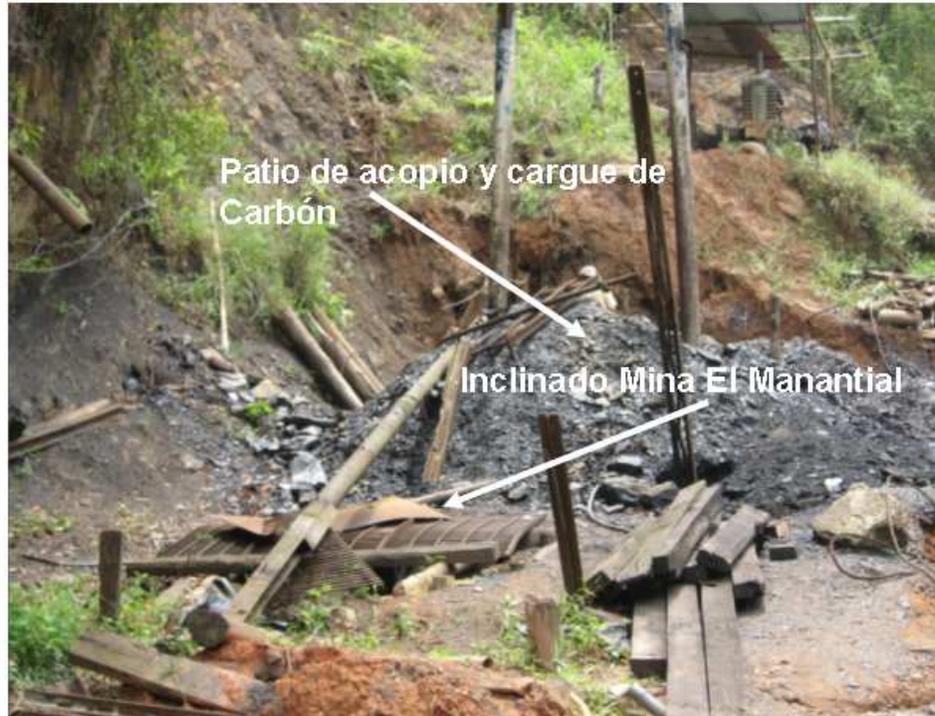
Figura 7. Patio de acopio y cargue de carbón de la Mina El Manantial.

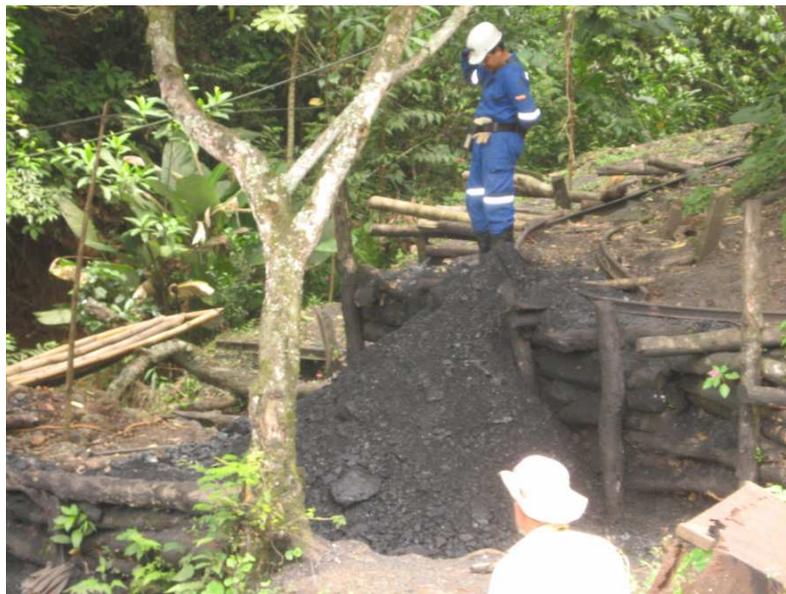
La mina la Carolina en el momento de la visita se encontró en labores de reforza y mantenimiento, sin embargo se evidencia carbón en el patio de acopio producto de las labores de desarrollo realizadas (Ver figuras 13).

Figura 14. Patio de Acopio y Cargue de Carbón .

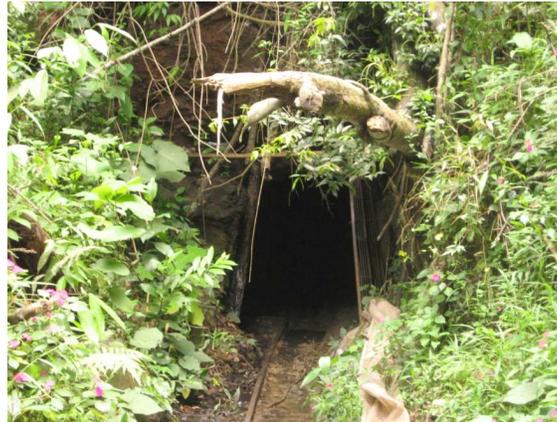
El acceso al depósito se realiza por una cruzada de ciento sesenta metros de longitud hasta cortar el manto de carbón, avanzando posteriormente un nivel de cinco metros. Sobre el nivel se marca un inclinado de aproximadamente cuarenta metros. El comportamiento estructural del manto es de N 74° E, 26SE con un espesor de 0.8 m

El circuito de ventilación se genera de manera forzada, induciendo aire de forma mecanizada por intermedio de ductos plásticos desde la cruzada hasta el frente del inclinado.

Figura 15. Bocamina Mina carolina 2.

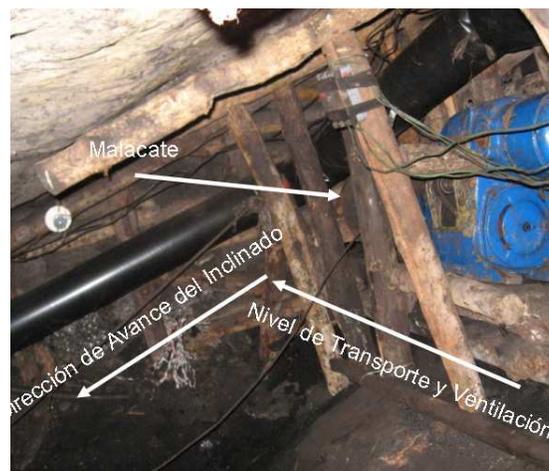
En el momento de la visita se encontraron dos obreros adelantando labores de desarrollo, avanzando el frente del inclinado interno.

Figura N° 16. Inclinado.
