**CONTRATO DE OBRA CELEBRADO ENTRE EL
MUNICIPIO DE SANTIAGO DE CALI –
SECRETARIA DE SALUD PUBLICA MUNICIPAL
Y CONSORCIO LA LUISA 2013**

**CONTRATO
No. 4145.0.26.1.417-2013**

PLANTA DE TRATAMIENTO AGUA POTABLE Y MICROMEDICION VEREDA LA LUISA

CONSTRUCCIÓN PTARD Y MITIGACIÓN DE OLORES VEREDA CAMPO ALEGRE

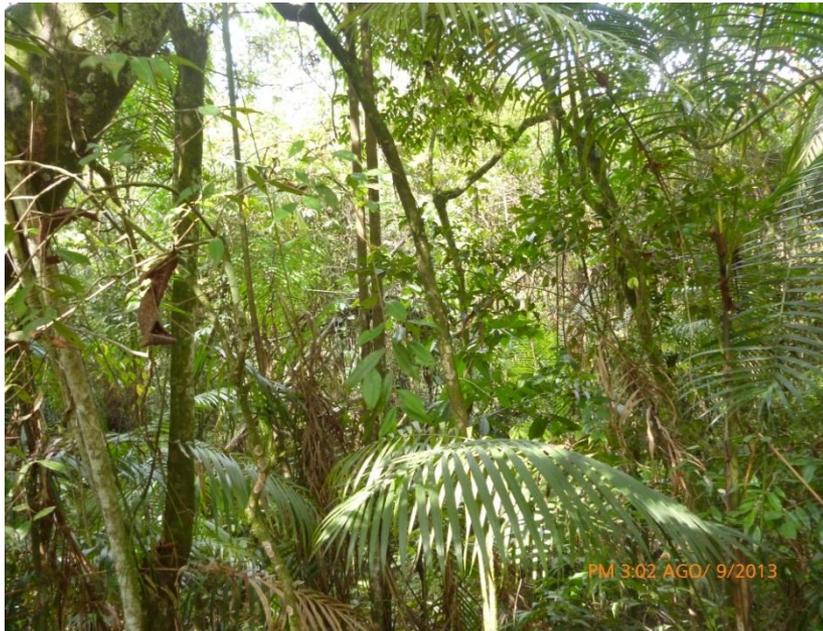
LOTE PREDIO DONDE SE CONSTRUIRA LA PTAP LA LUISA

Se observa terreno con abundante vegetación y arbustos de gran tamaño, permiso de compensación forestal en tramite.

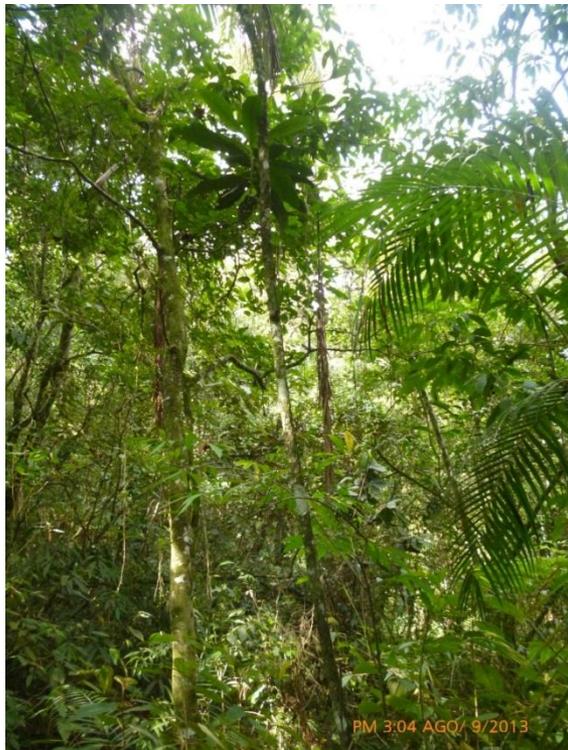
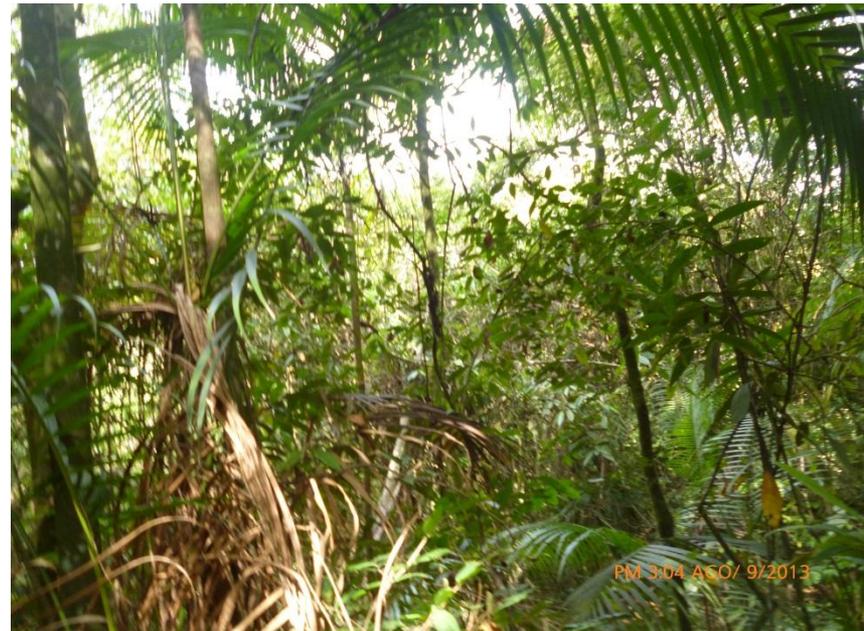
LOTE PREDIO DONDE SE CONSTRUIRA LA PTAP LA LUISA

Se observa terreno con abundante vegetación y arbustos de gran tamaño, permiso de compensación forestal en tramite.

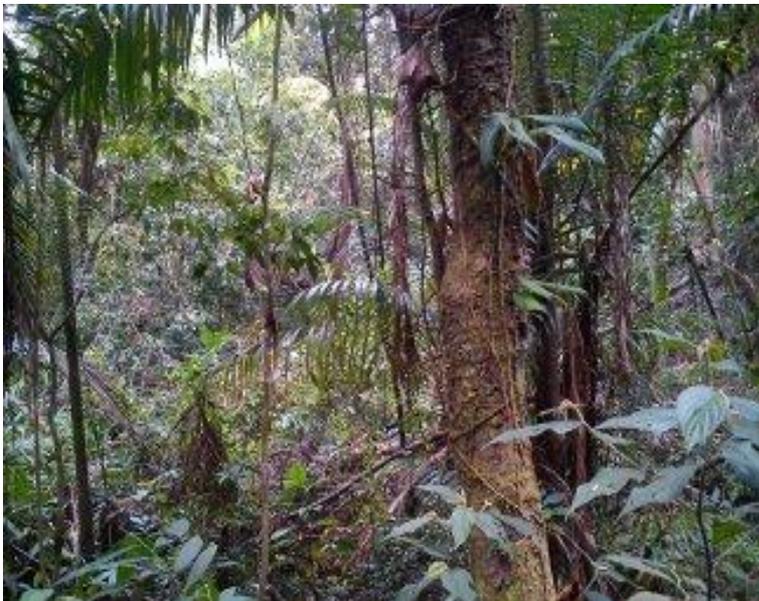
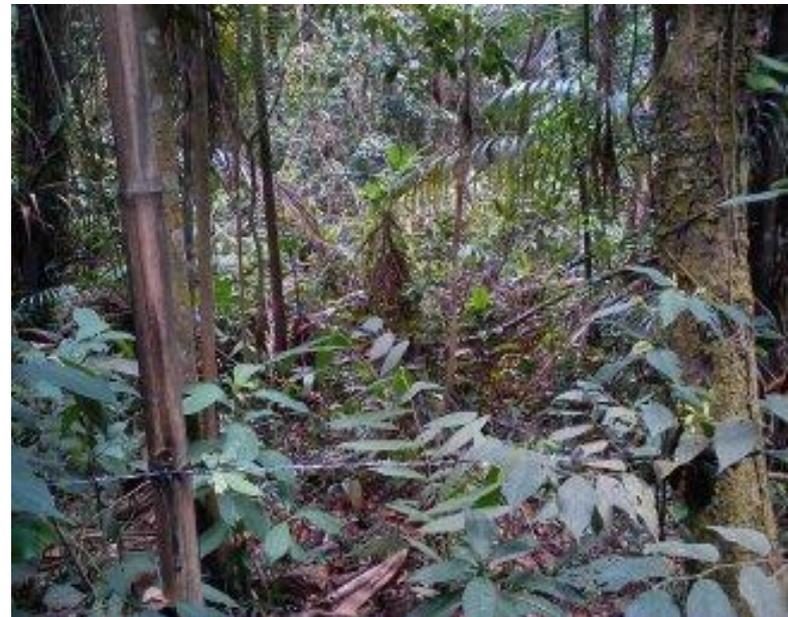
LOTE PREDIO DONDE SE CONSTRUIRA LA PTAP LA LUISA

Se observa terreno con abundante vegetación y arbustos de gran tamaño, permiso de compensación forestal en tramite.

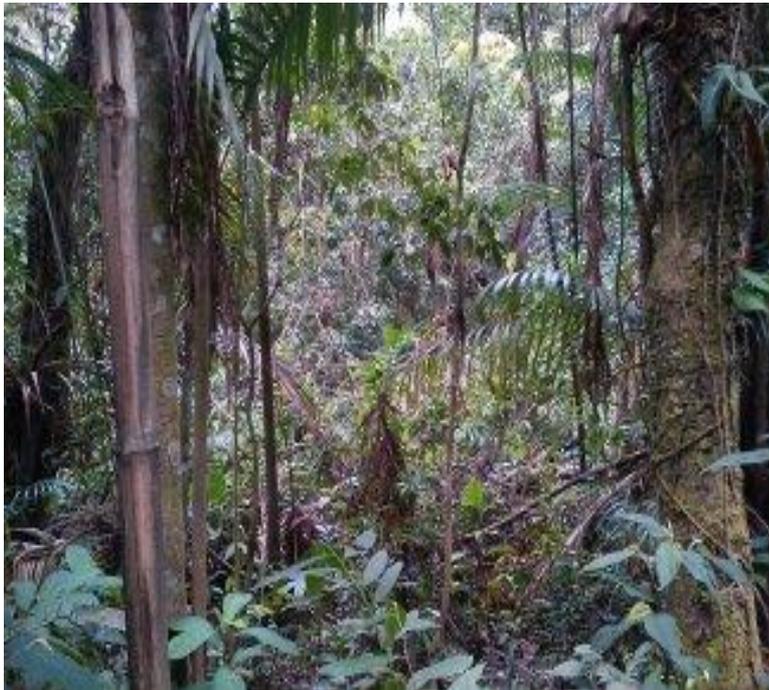
LOTE PREDIO DONDE SE CONSTRUIRA LA PTAP LA LUISA

Se observa terreno con abundante vegetación y arbustos de gran tamaño, permiso de compensación forestal en tramite.

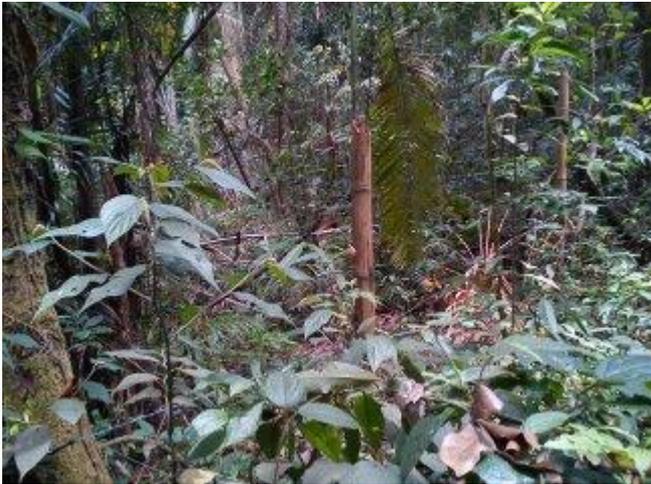
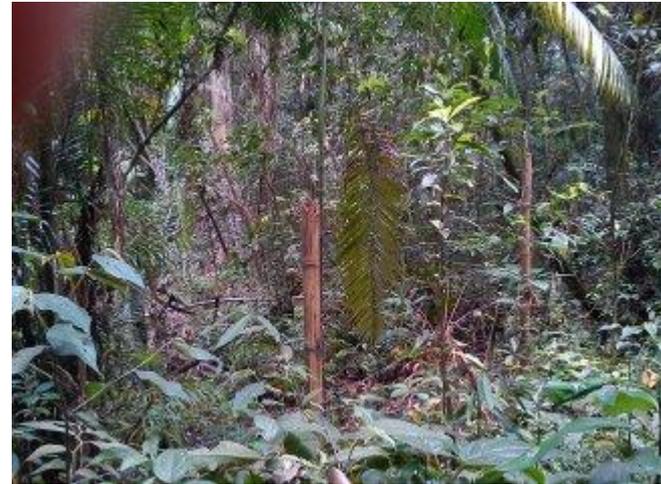
LOTE PREDIO DONDE SE CONSTRUIRA LA PTAP LA LUISA

Se observa terreno con abundante vegetación y arbustos de gran tamaño, permiso de compensación forestal en tramite.

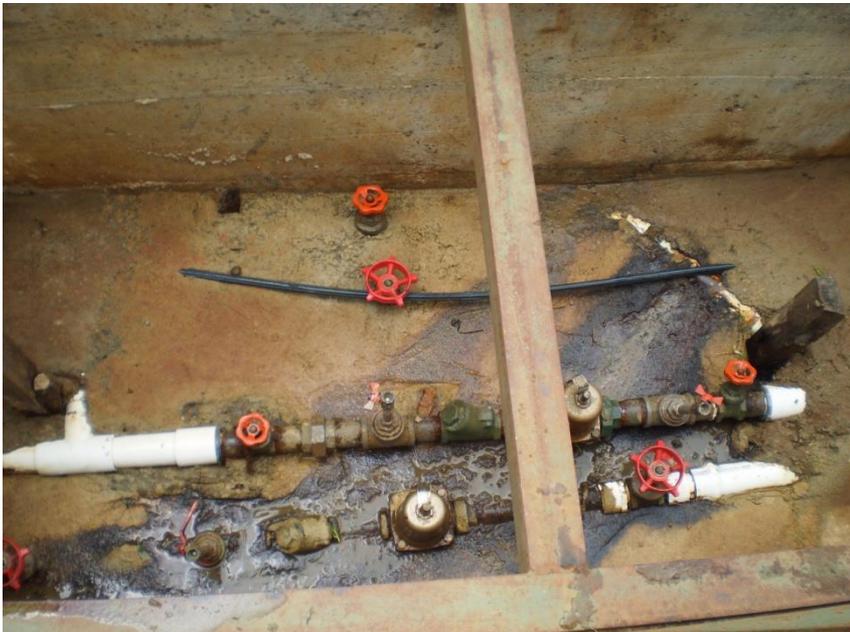
MICROMEDICIÓN PICHINDÉ

CÁMARA EXISTENTE CON VÁLVULAS Y BAYPASS D: 2"

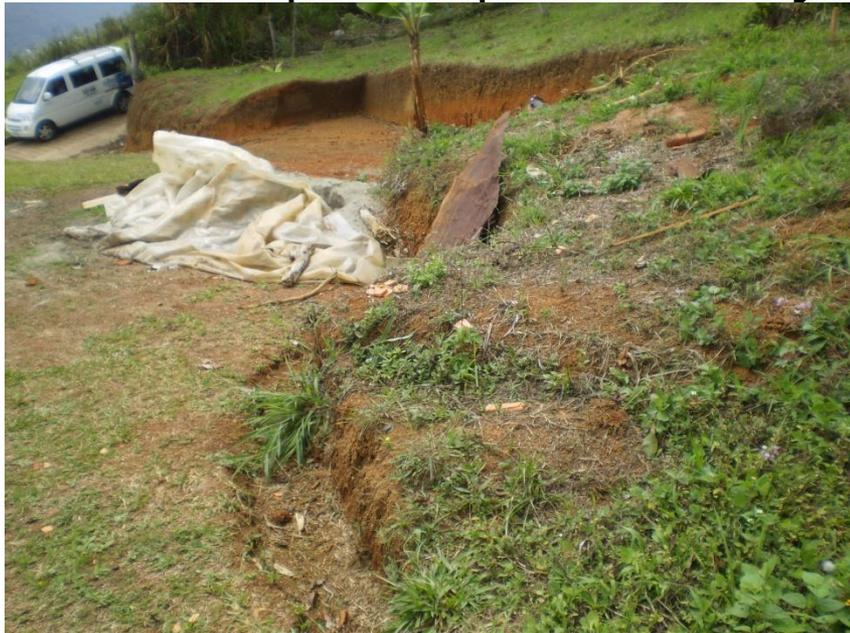
RECORRIDO SECTOR LA FLORIDA

Recorrido por el sector la florida se observa predios por donde baja

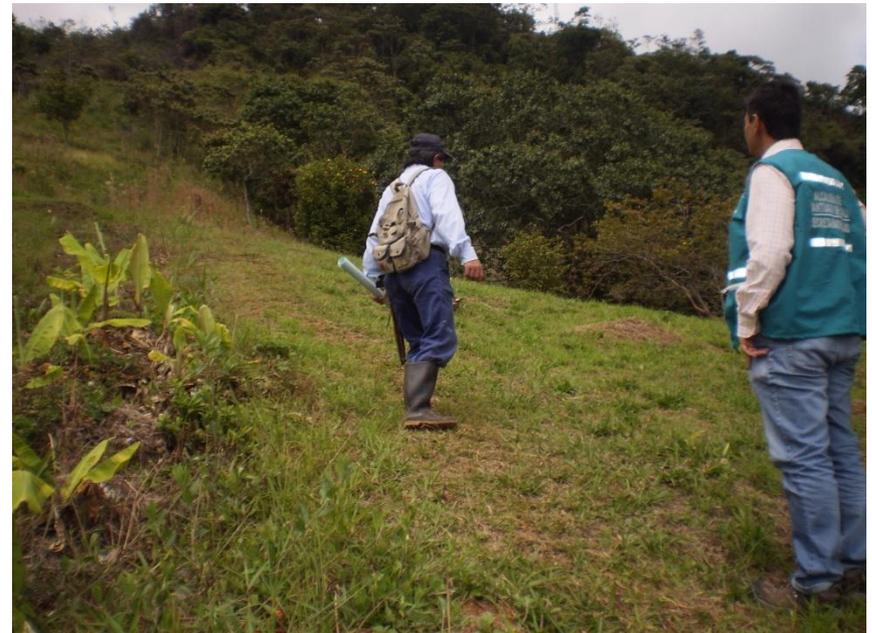
Fontanero agua Pichindé muestra la trayectoria de la red existente

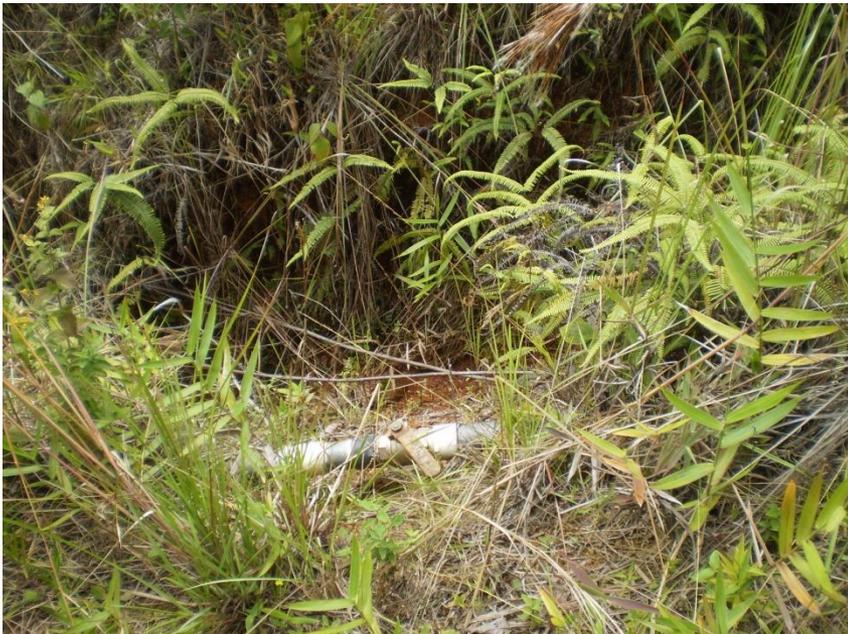
RECORRIDO SECTOR LA FLORIDA

Se observa red que baja por predio de los holguines

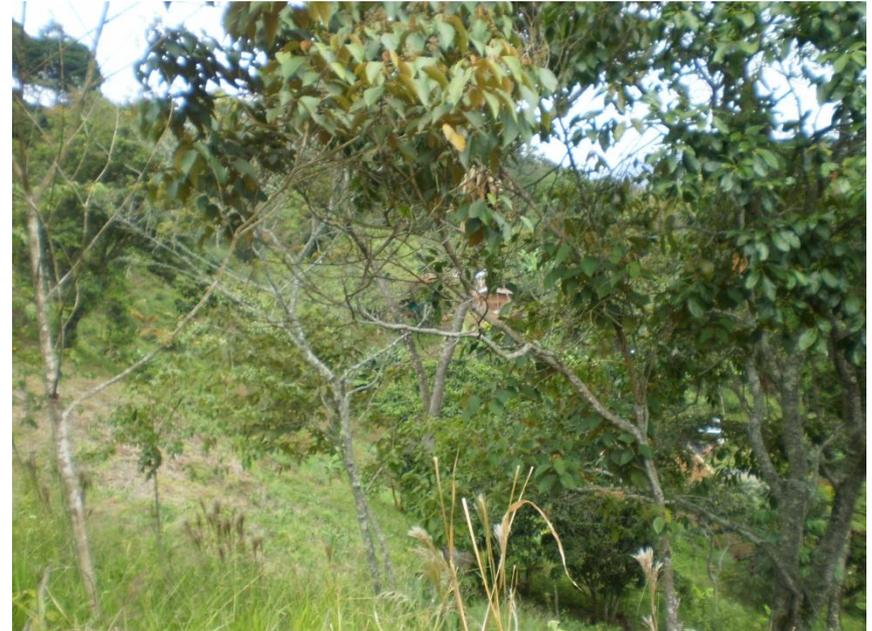
Potreros arborizados por donde pasa la red de acueducto y de la cual se desprenden las domiciliarias a las cuales se les instalara el medidor.

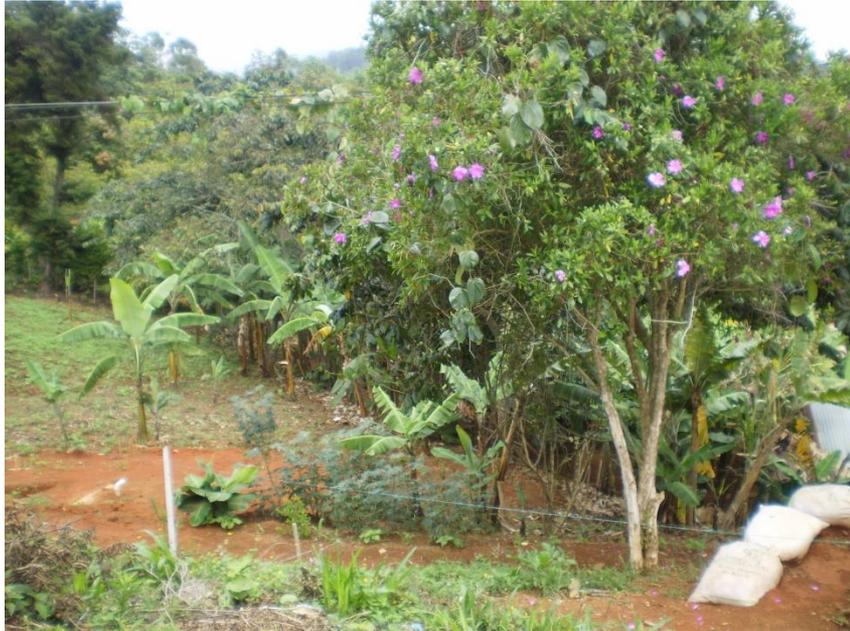
RECORRIDO SECTOR LA FLORIDA

Sitio correspondiente al lindero sur de viviendas a las cuales se

El medidor quedaría dentro del predio del vecino

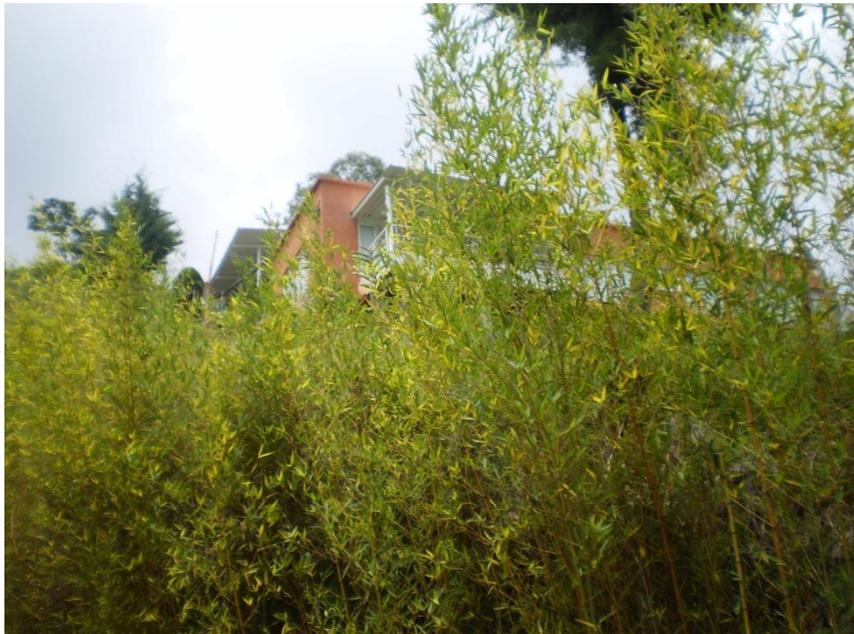
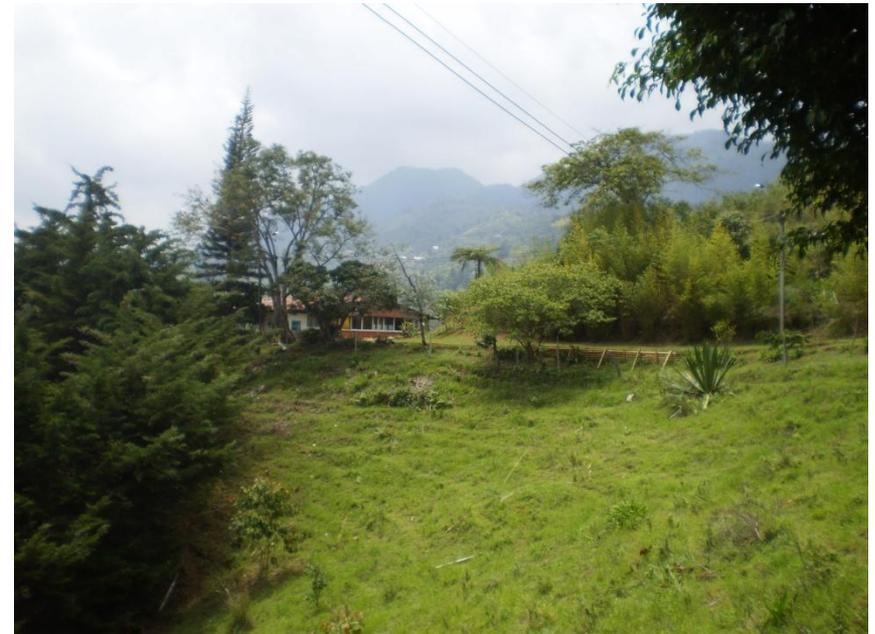
RECORRIDO SECTOR LA FLORIDA

PREDIOS DISTANTES DE LA RED EXISTENTE

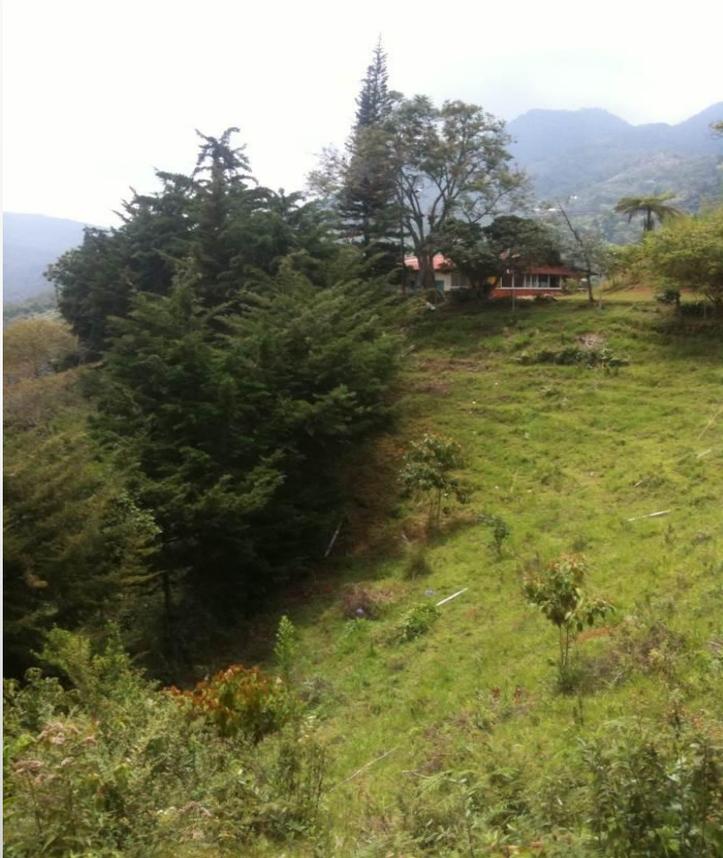
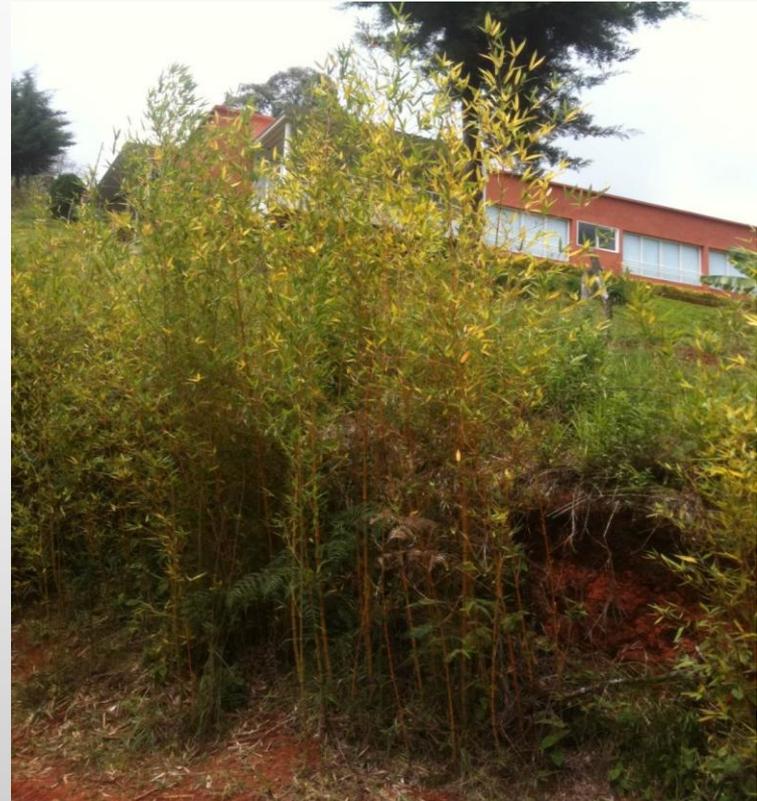
CASA EN LA PARTE ALTA, MEDIDOR A INSTALAR EN LA LADERA.

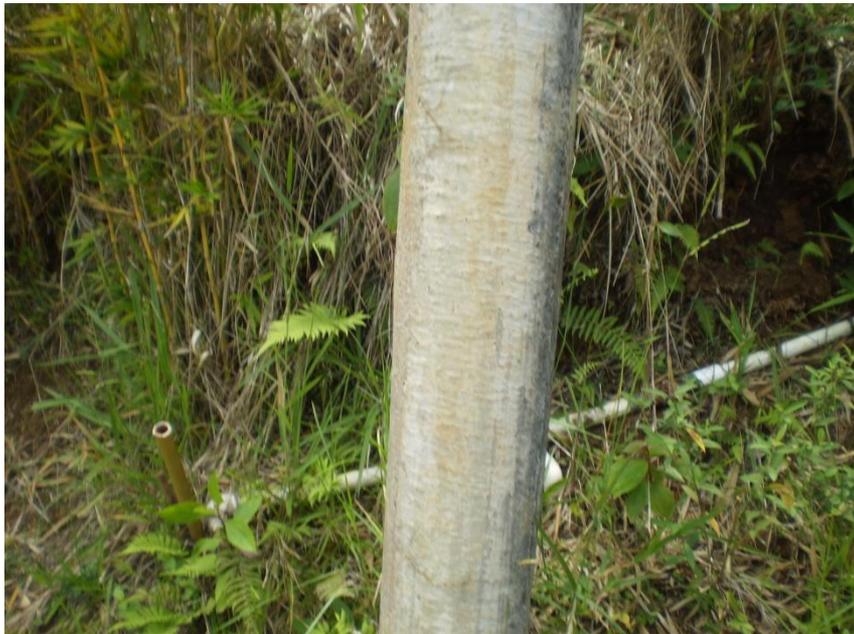
RECORRIDO SECTOR LA FLORIDA

Red que pasa por predio de los holguines y de donde se desprenden las domiciliarias en pvc para los predios de Rubiel Hurtado, Eric Consuelo Posada e Ignacio Concha

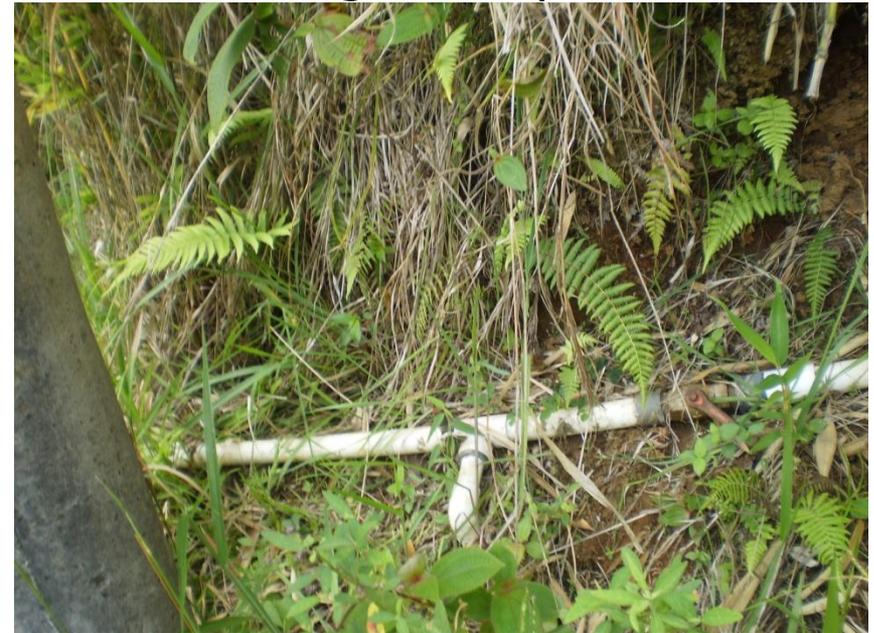
Red y domiciliaria en sitio de abundante vegetación y difícil acceso.

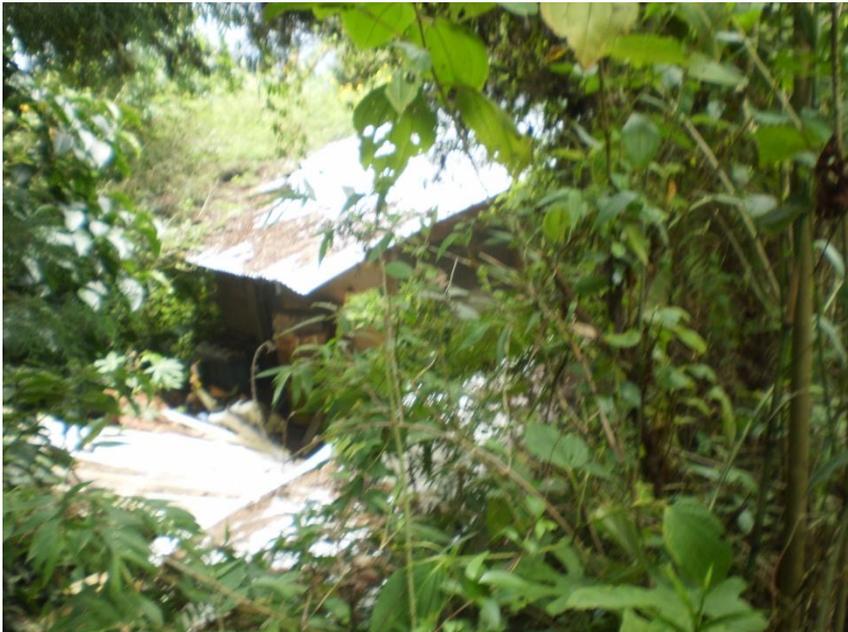
RECORRIDO SECTOR LA FLORIDA

Predio cuya domiciliar se empata a la red en predio de los holguines

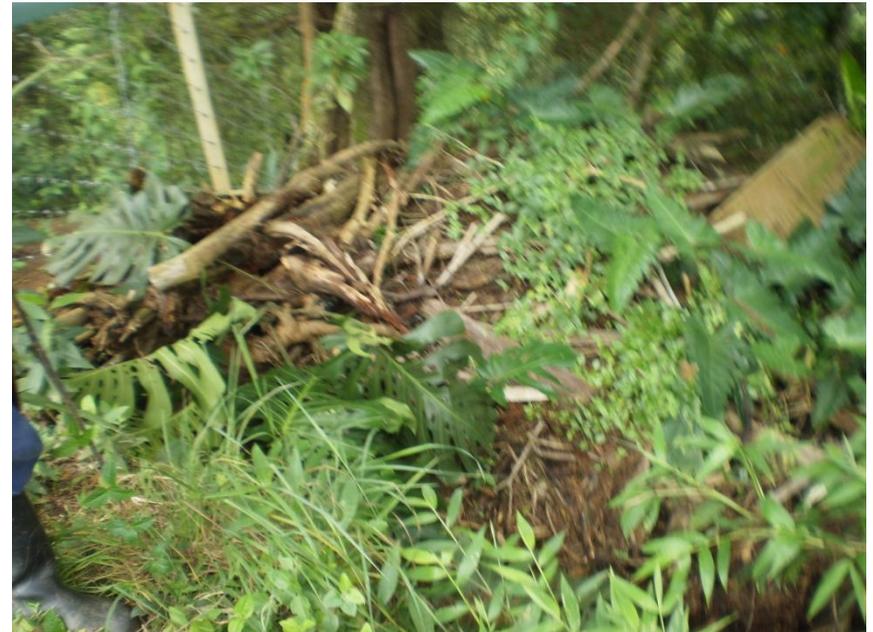
Recorrido de la red de donde se desprenden 4 domiciliare

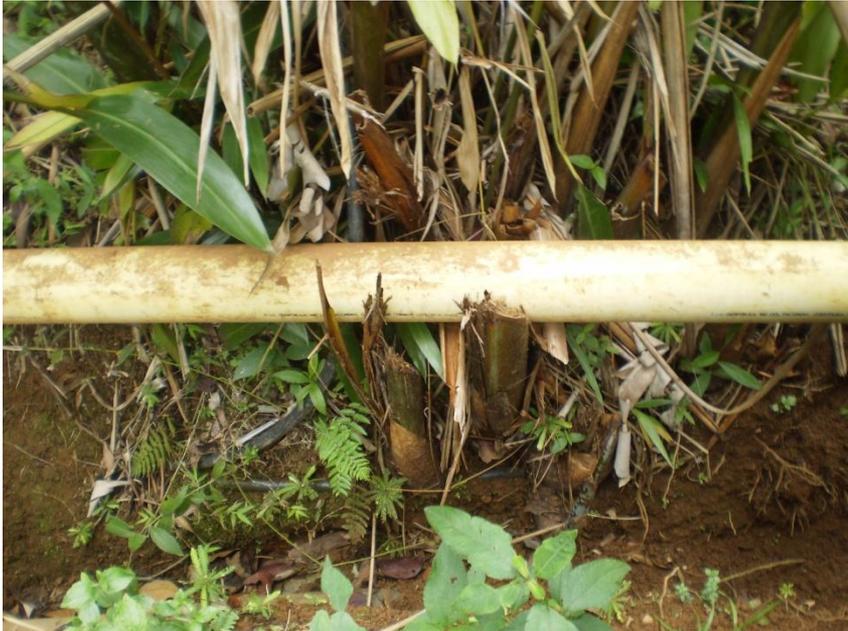
RECORRIDO SECTOR LA FLORIDA

Recorrido de la red existente de la que se desprenden 4 predios

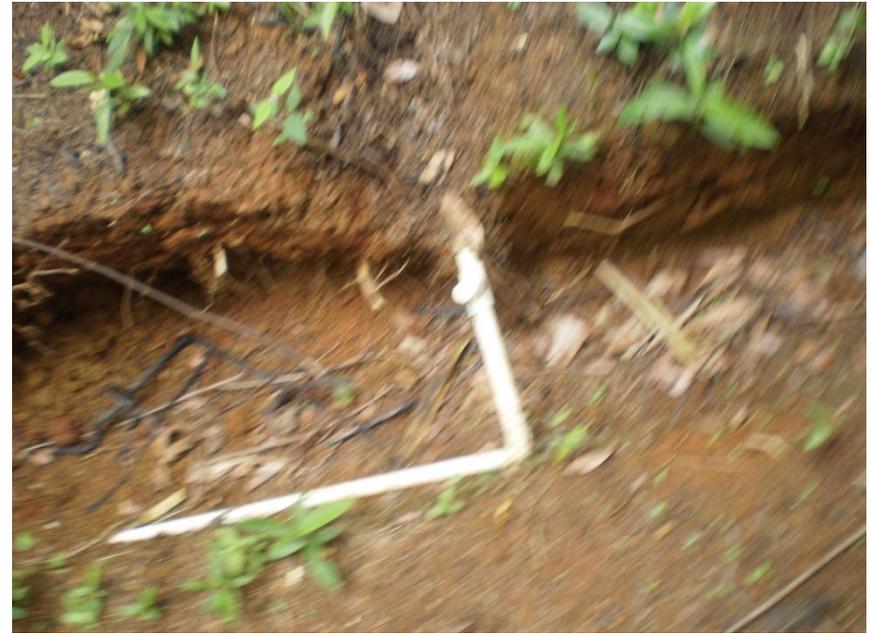
Red existente en tubería p.v.c presión

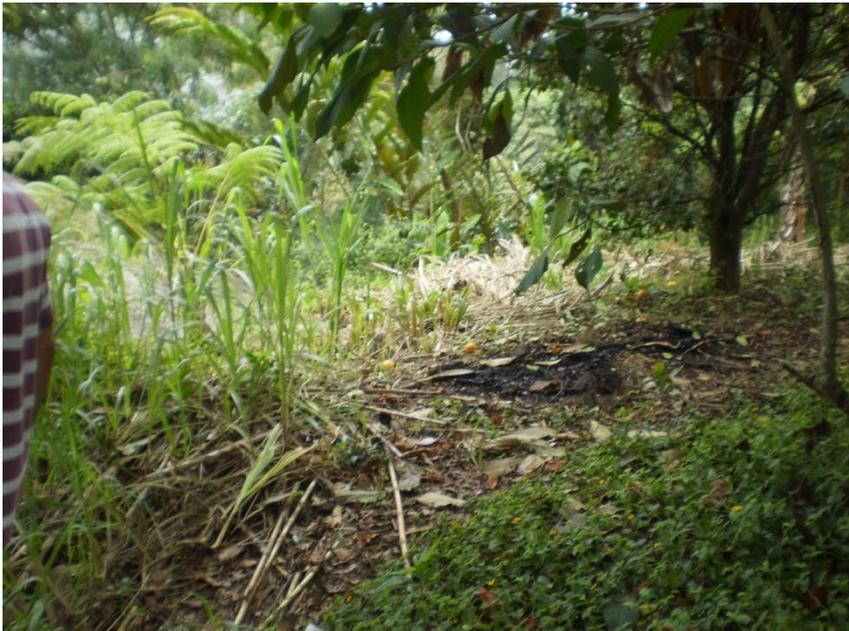
RECORRIDO SECTOR LA FLORIDA

Continuidad de la trayectoria de la red por predio de los Holguines

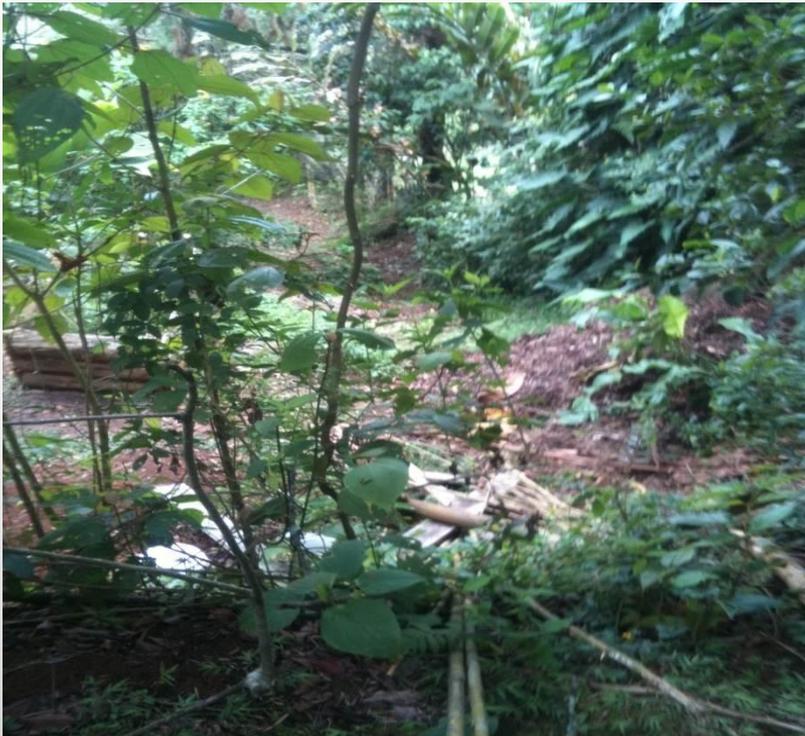
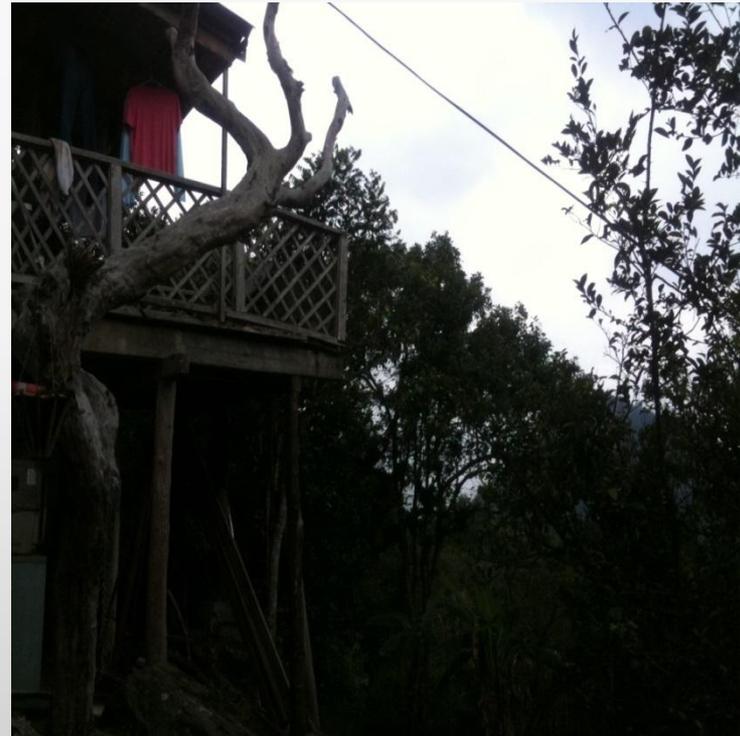
VIVIENDA DEL SEÑOR ERICK, DONDE LA RED PASA POR PREDIO DE LOS HOLGUINES.

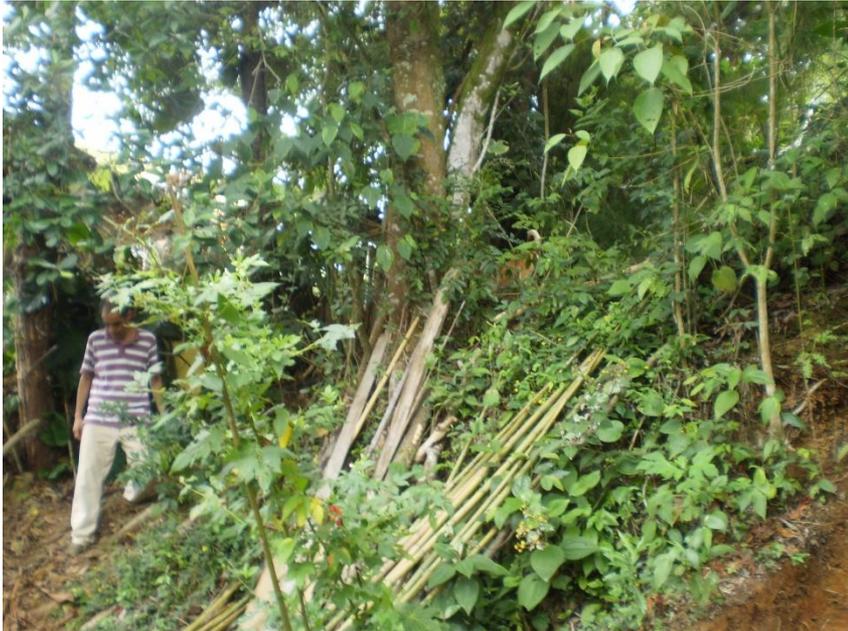
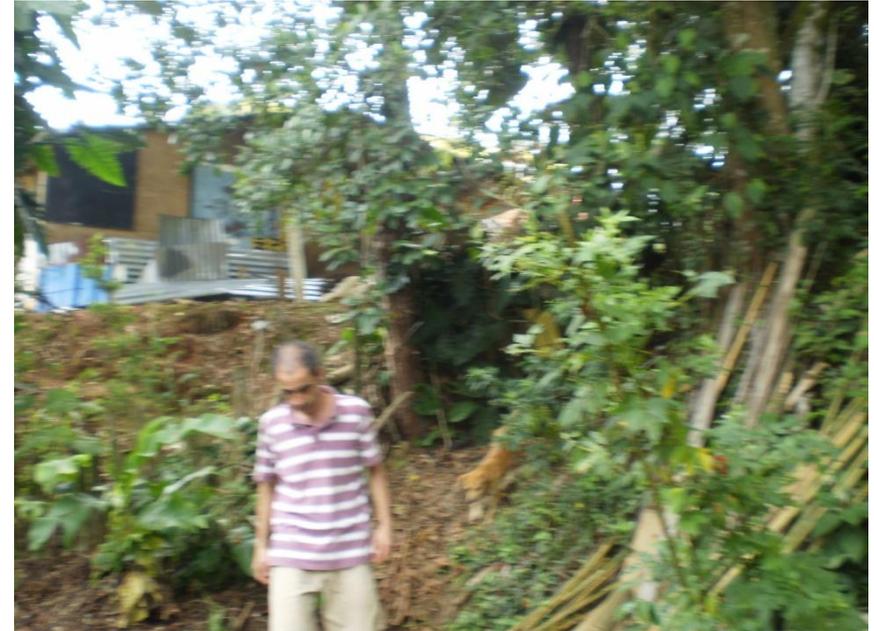
RECORRIDO SECTOR LA FLORIDA

Continuidad de la red existente

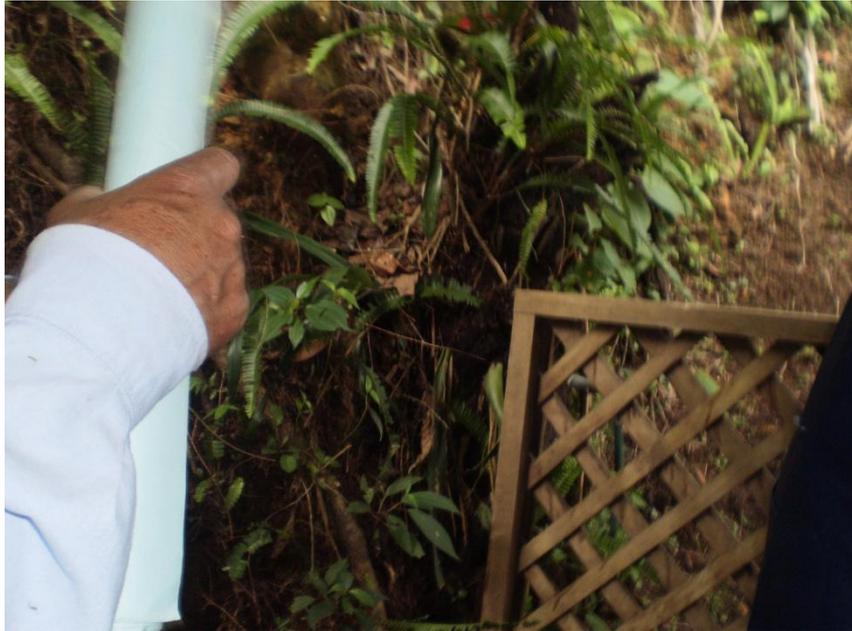
Domiciliar existente

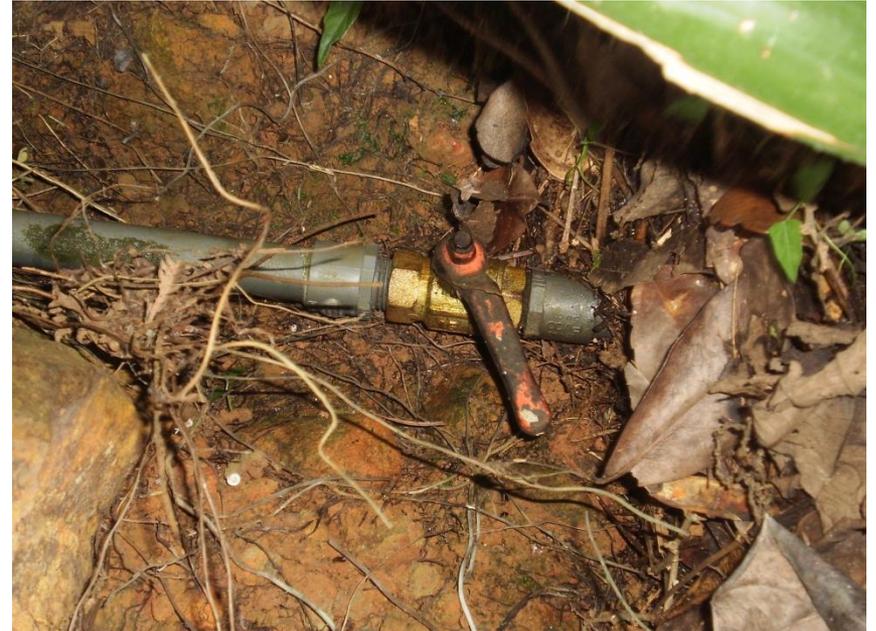
RECORRIDO SECTOR LA CAJITA

Recorrido sector la ye, se encuentran 7 predios para regular presión y garantizar caudal.

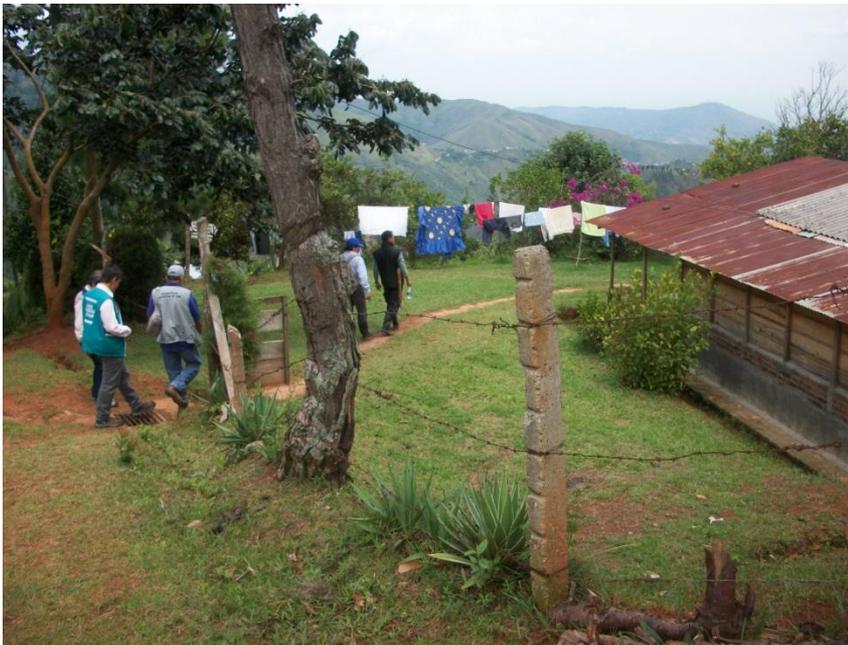
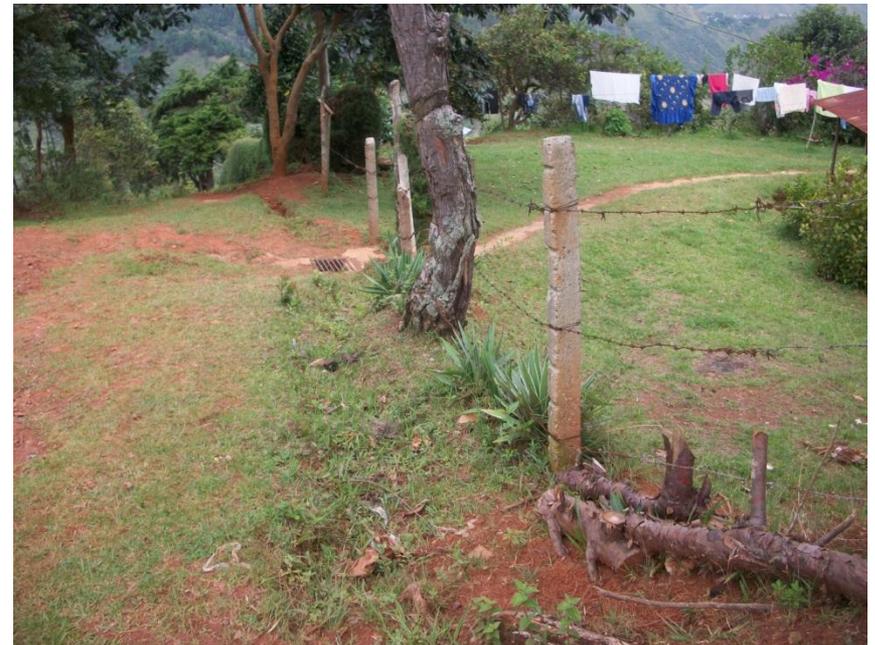
RECORRIDO POR EL SECTOR LA CAJITA

Inicio recorrido

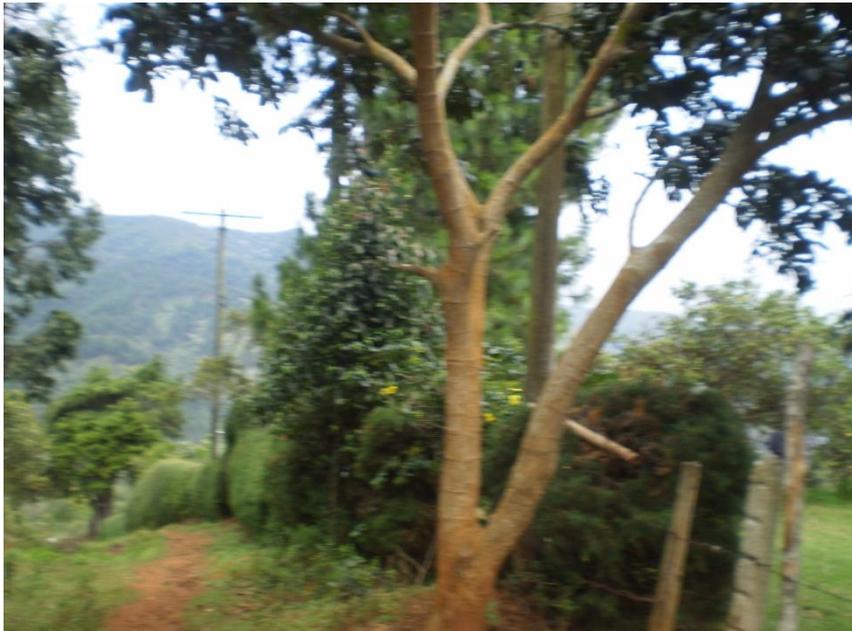
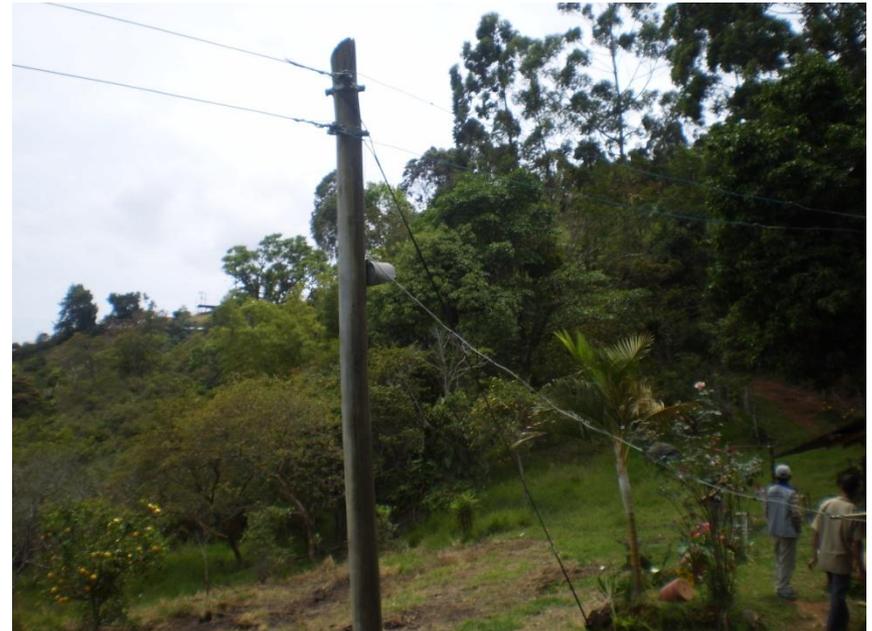
SECTOR MONTERREY

Predio a orilla de la vía, el murete por protección debe quedar al interior entre la vivienda y el cerco en púas.

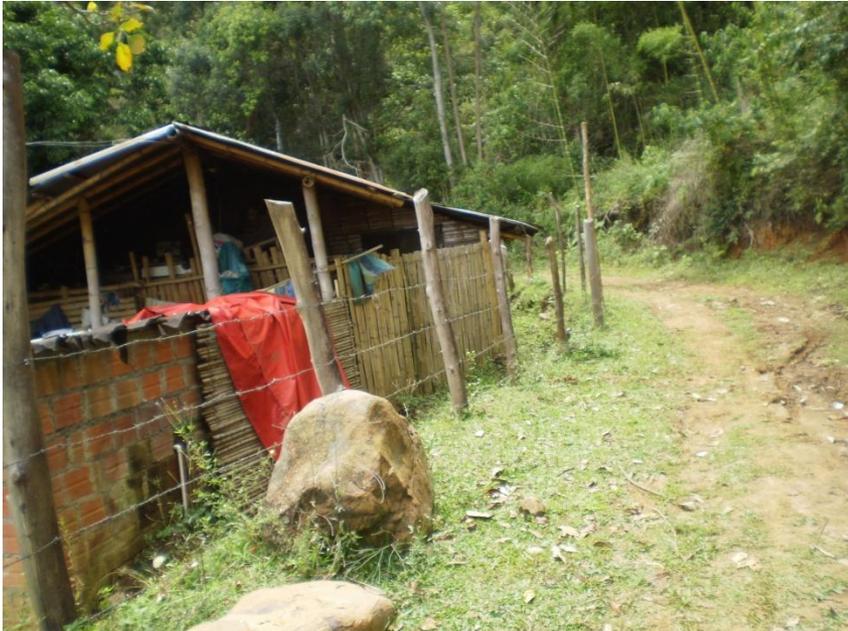
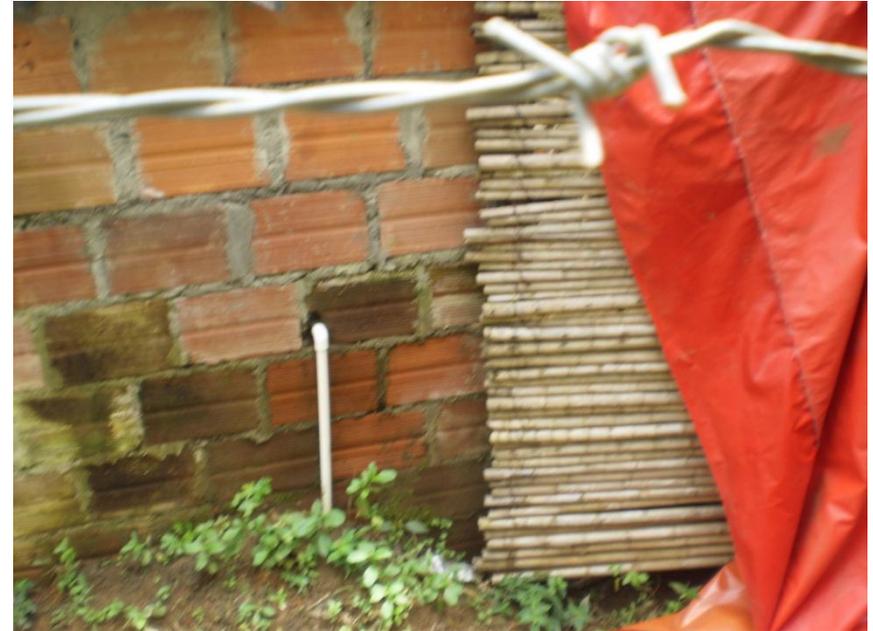
RECORRIDO SECTOR LA ROCA

Se observa red en tubería pvc destapada.

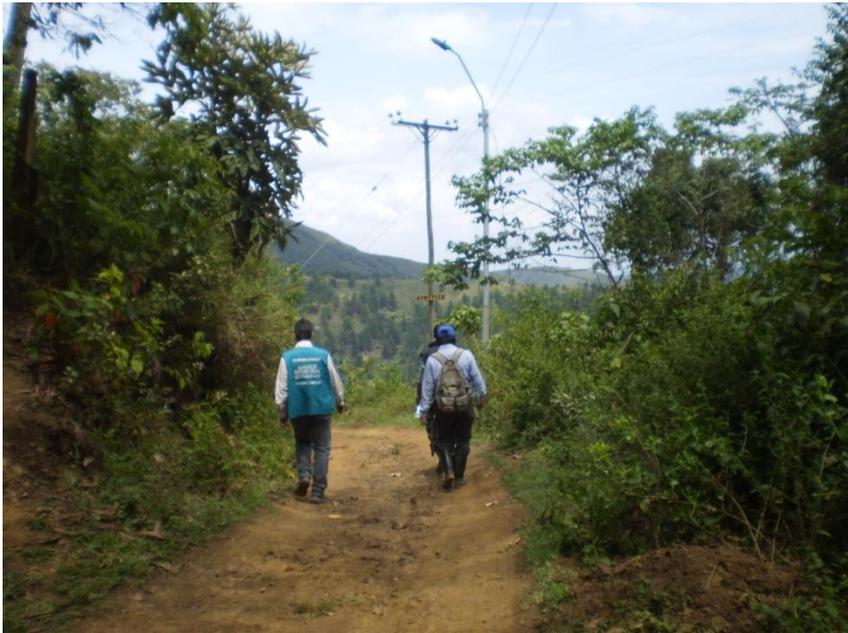
RECORRIDO POR EL SECTOR LA ROCA

Predios en la parte baja la red y derivación para acometida se encuentran en la parte alta sobre el camino

Sitio de ubicación de medidor

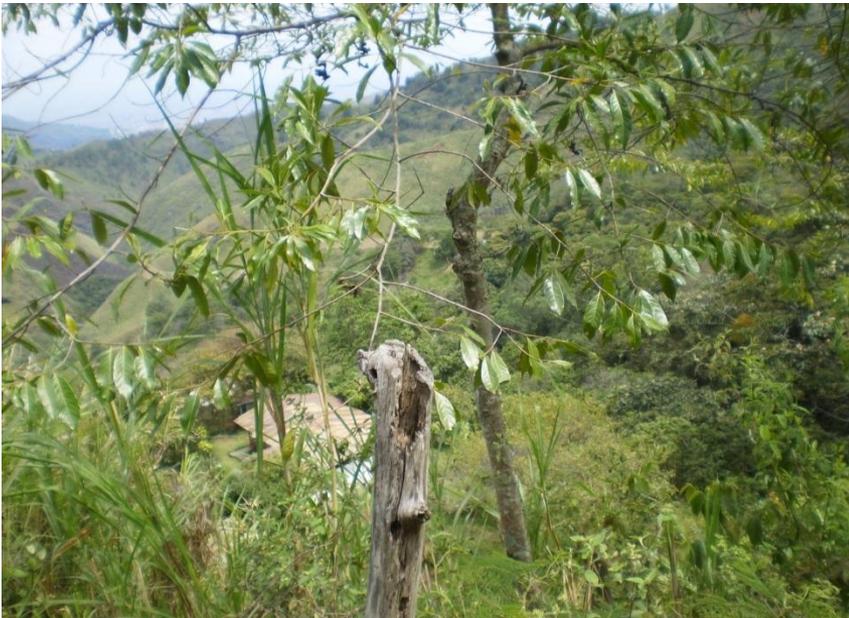
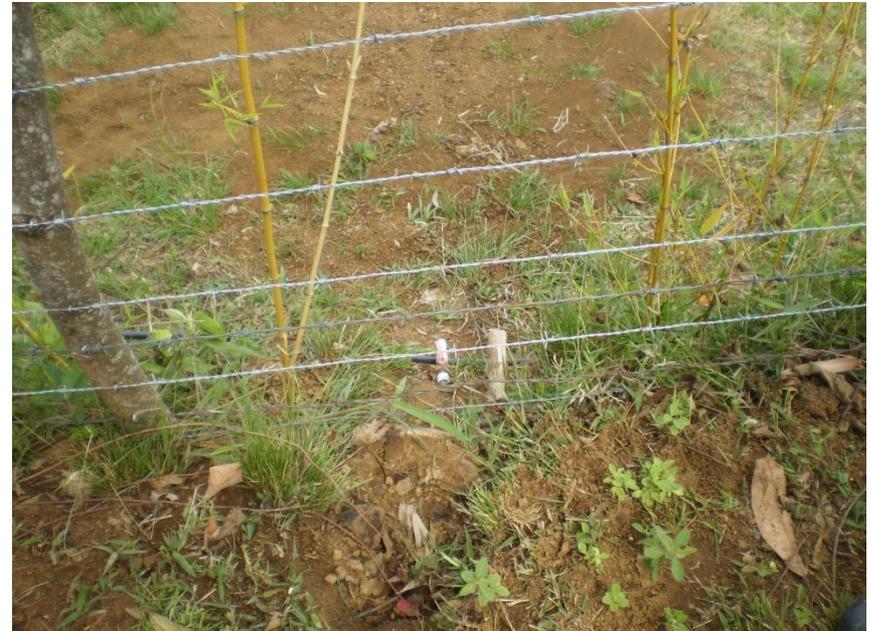
RECORRIDO SECTOR LA ROCA

Predios que colindas con la leonera, la tubería se encuentra destapada.

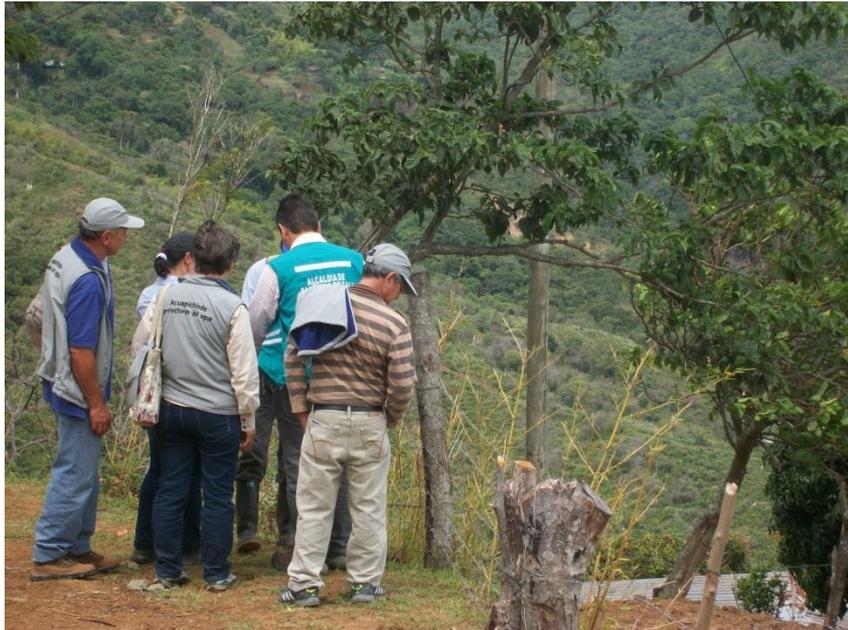
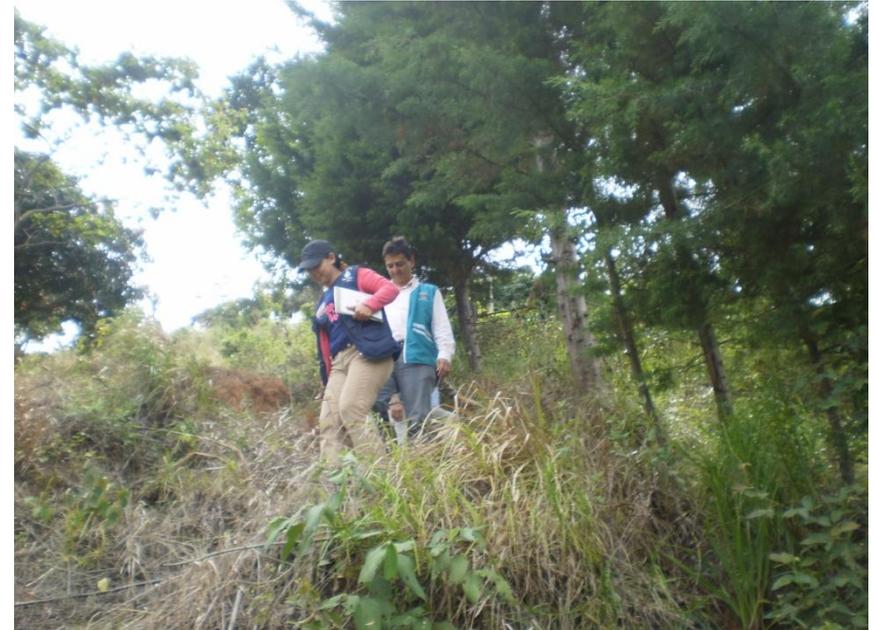
Se ubica medidor en medio de la vegetación, predio en la parte alta de la ladera.
