**CONTRATO DE OBRA CELEBRADO ENTRE EL
MUNICIPIO DE SANTIAGO DE CALI –
SECRETARIA DE SALUD PUBLICA MUNICIPAL
Y CONSORCIO LA LUISA 2013**

**CONTRATO
No. 4145.0.26.1.417-2013**

PLANTA DE TRATAMIENTO AGUA POTABLE Y MICROMEDICION VEREDA LA LUISA

CONSTRUCCIÓN PTARD Y MITIGACIÓN DE OLORES VEREDA CAMPO ALEGRE

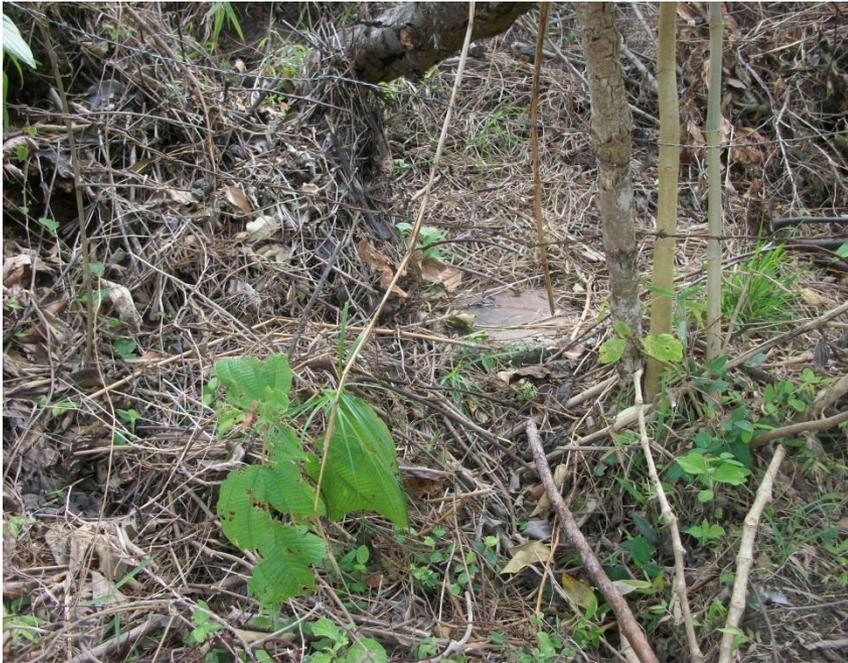
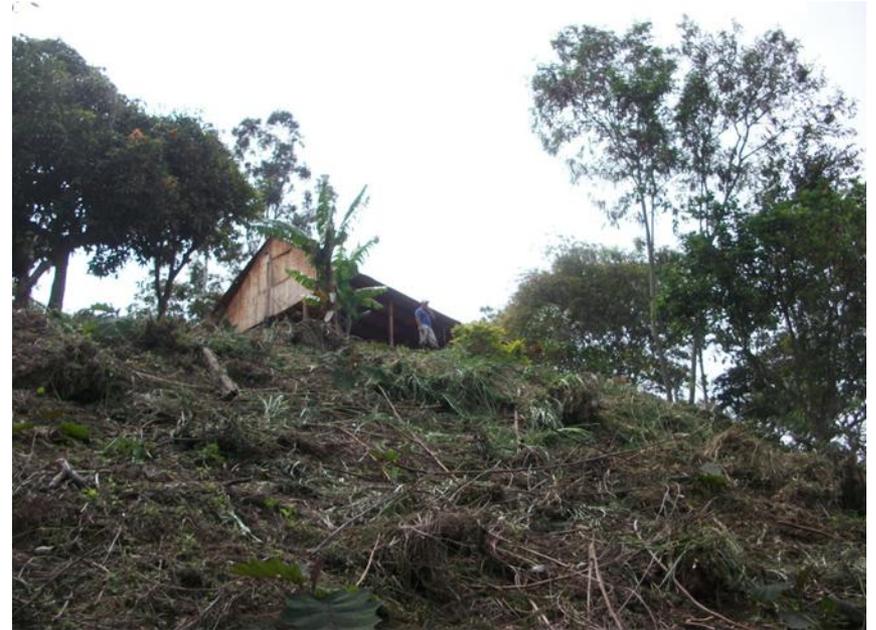
SECTOR LA CAJITA

Trayectoria de la red existente Parte baja de la ladera

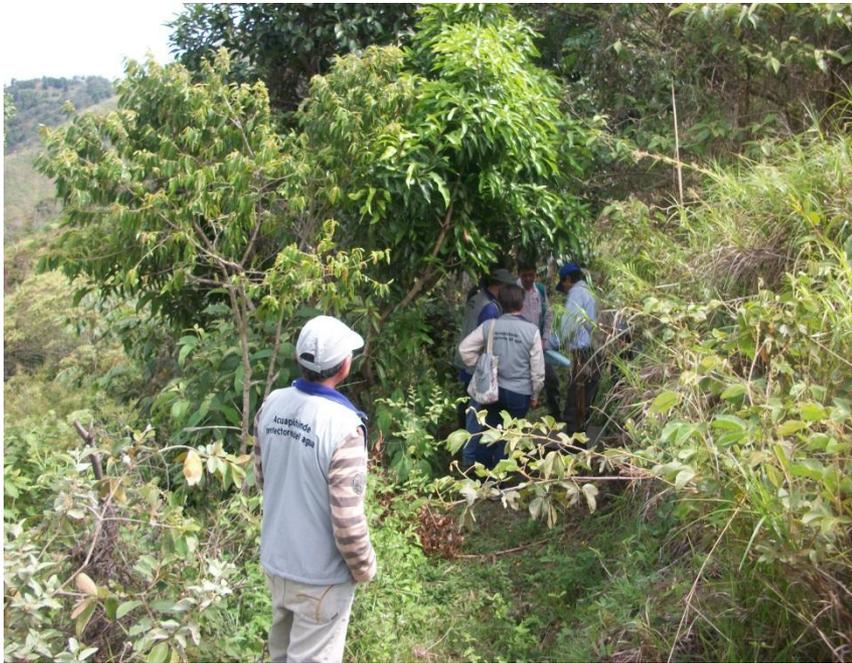
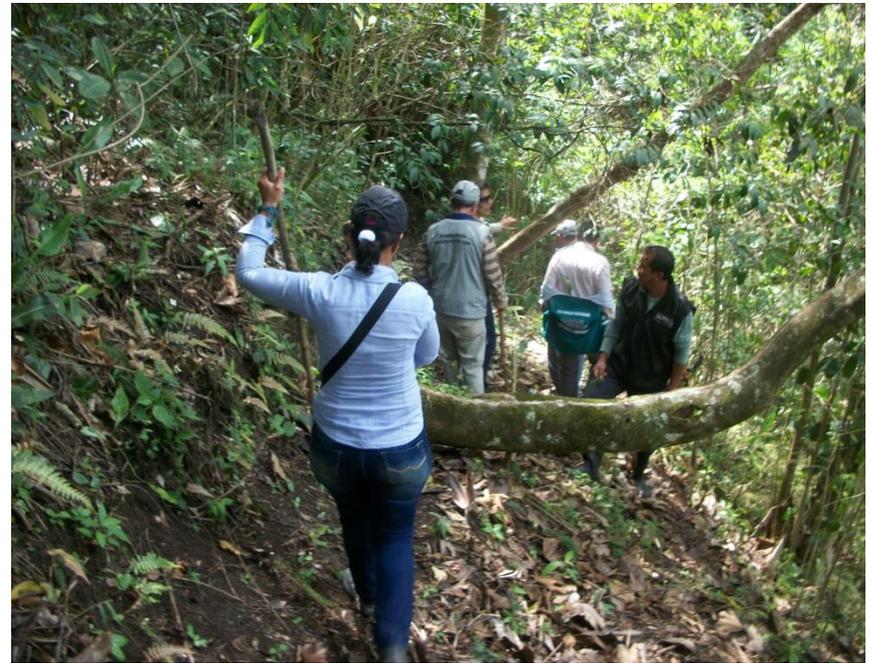
Travesía por predios de la leonera en búsqueda de domiciliarias. Se observa cantidad de obstáculos en el recorrido

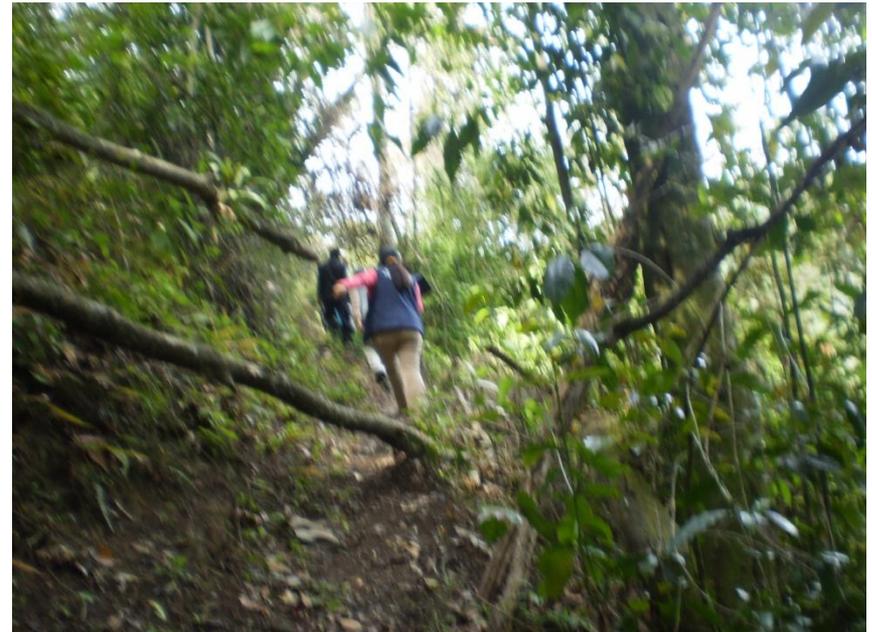
Ubicación de medidor en medio de vegetación

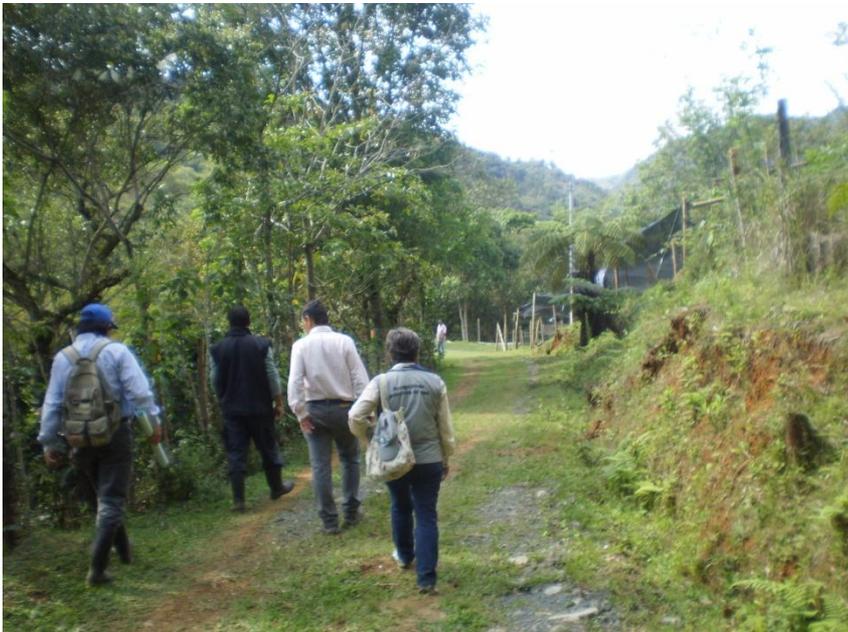
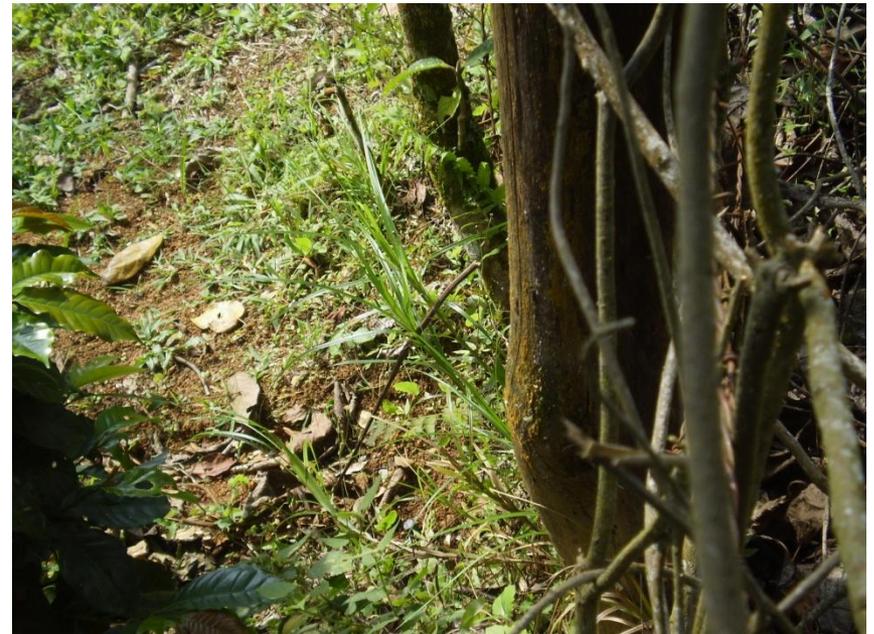
RECORRIDO POR EL PLAN DE VIVIENDA BLARIQUN

Existencia de callejones peatonales por donde debería estar la red pero por el contrario esta los atraviesa y pasa por los predios

Fontanero muestra el recorrido de la red al interior de los lotes

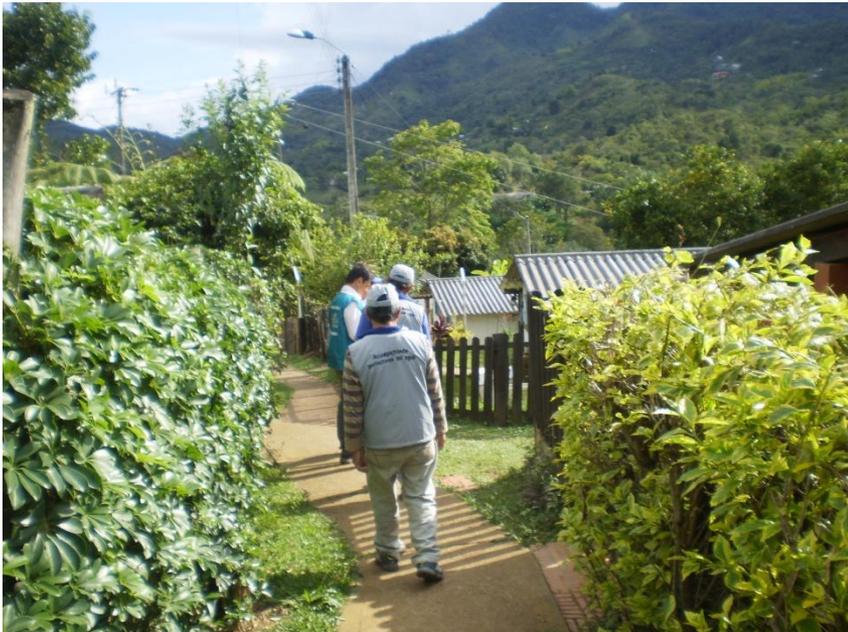
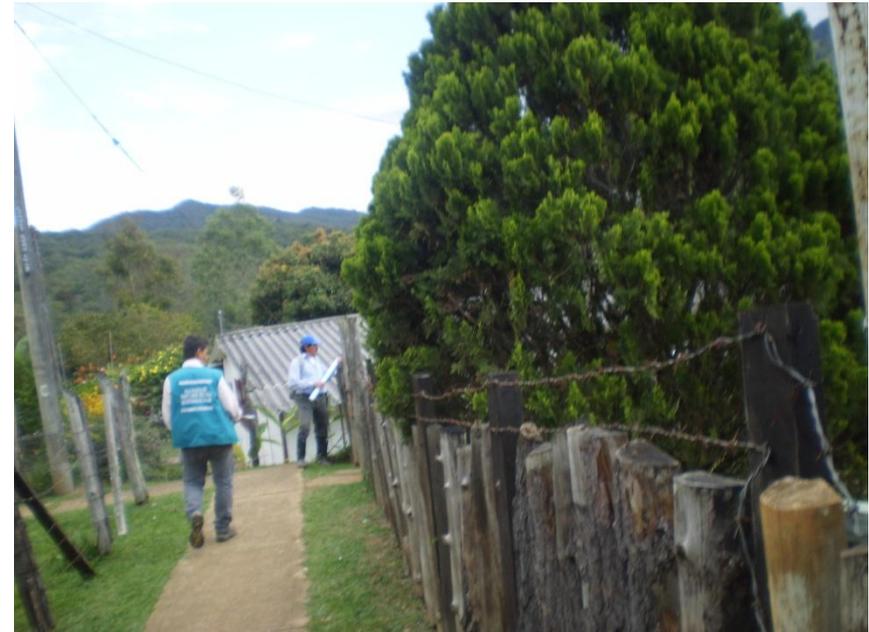
RECORRIDO PLAN DE VIVIENDA BLARIQUN

La red de acueducto atraviesa los patios y corredores de los predios

La red existente se encuentra a lo largo de este jardín

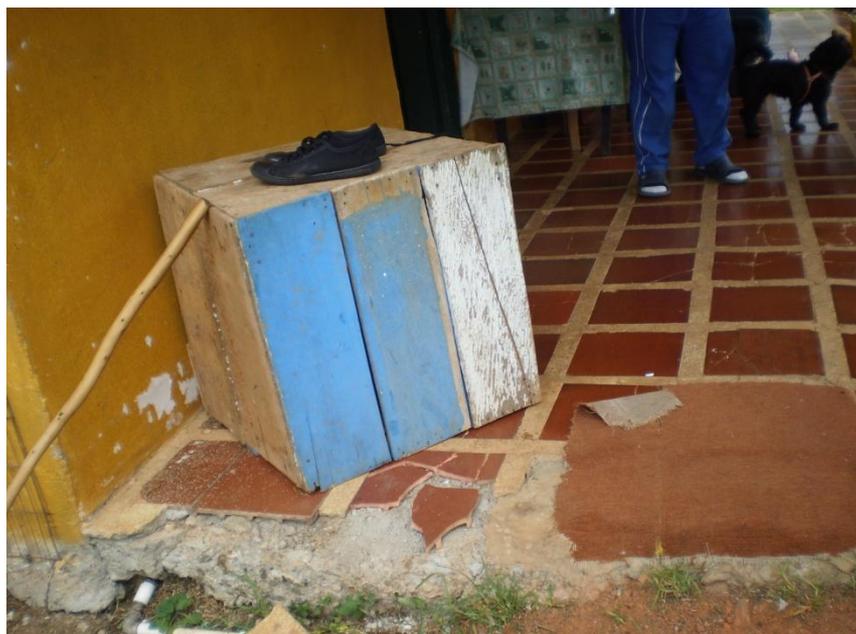
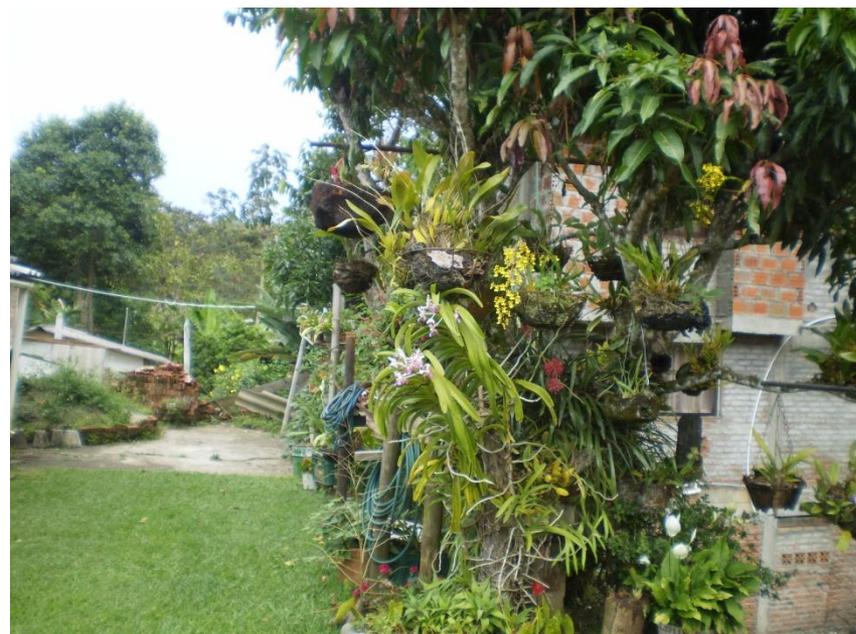
RECORRIDO PLAN DE VIVIENDA BLARIQUN

Se observa acometida existente a lo largo del muro para luego pasar por el muro al interior del predio

Red y acometida rodeando casa al interior del predio

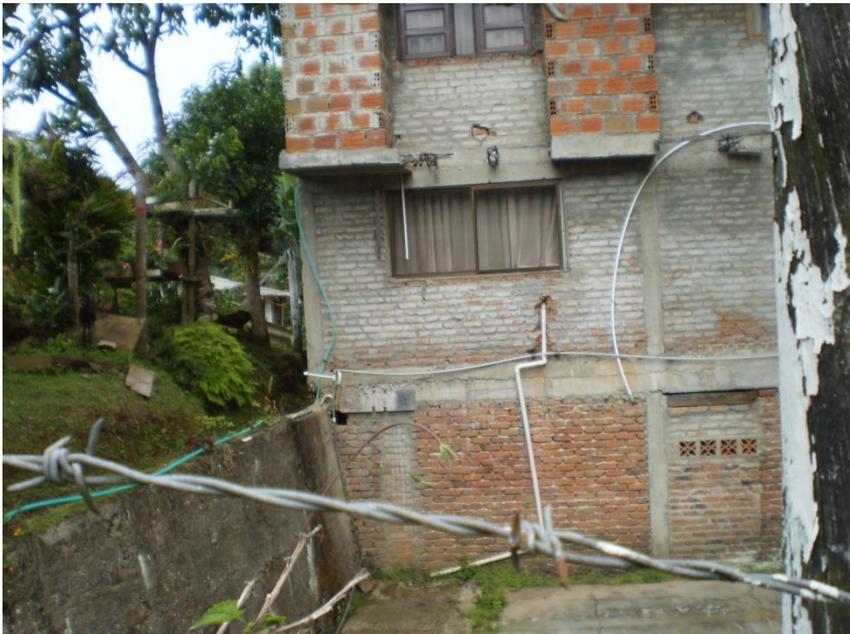
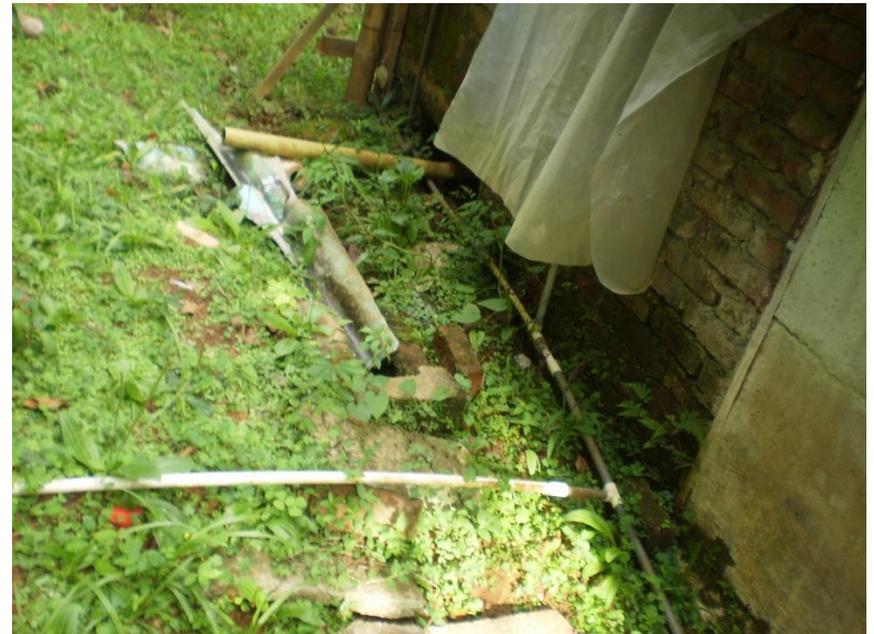
RECORRIDO PLAN DE VIVIENDA BLARIQUN

Red y acometida en el aire

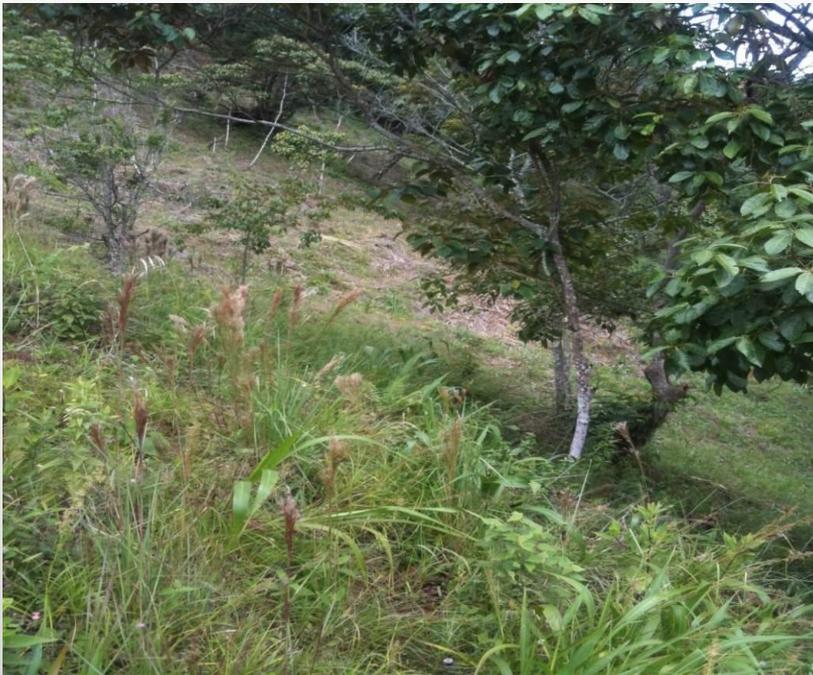
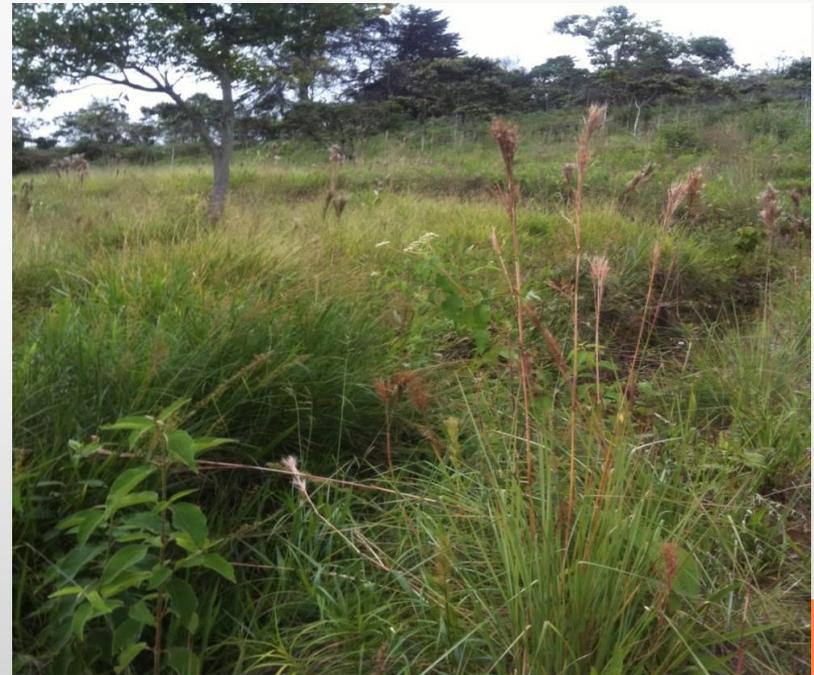
PREDIOS LOS HOLGUINES POR DONDE BAJA LA RED

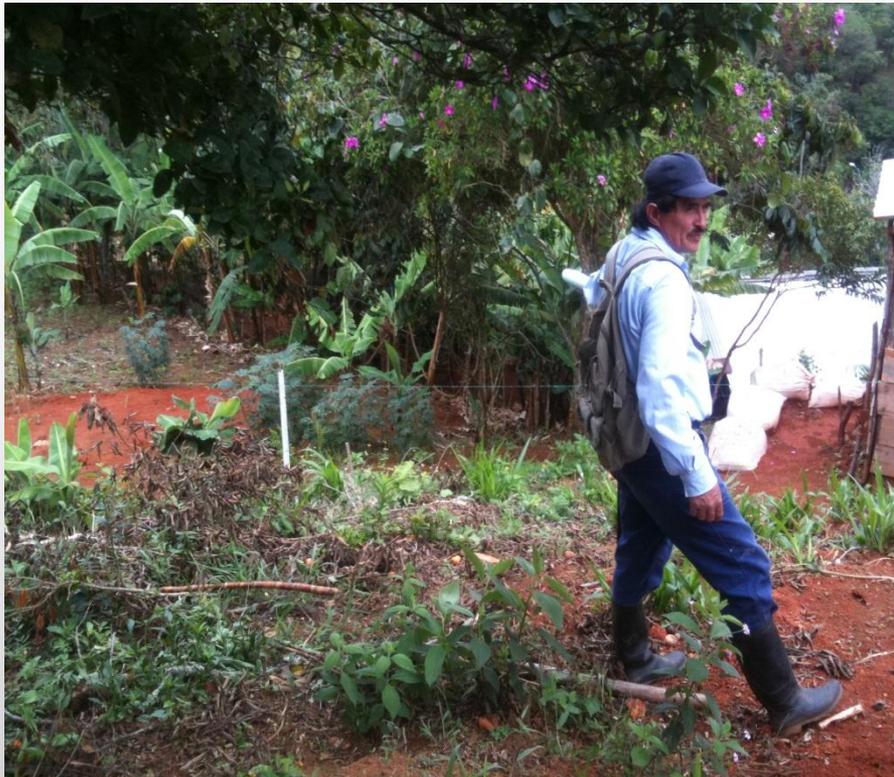
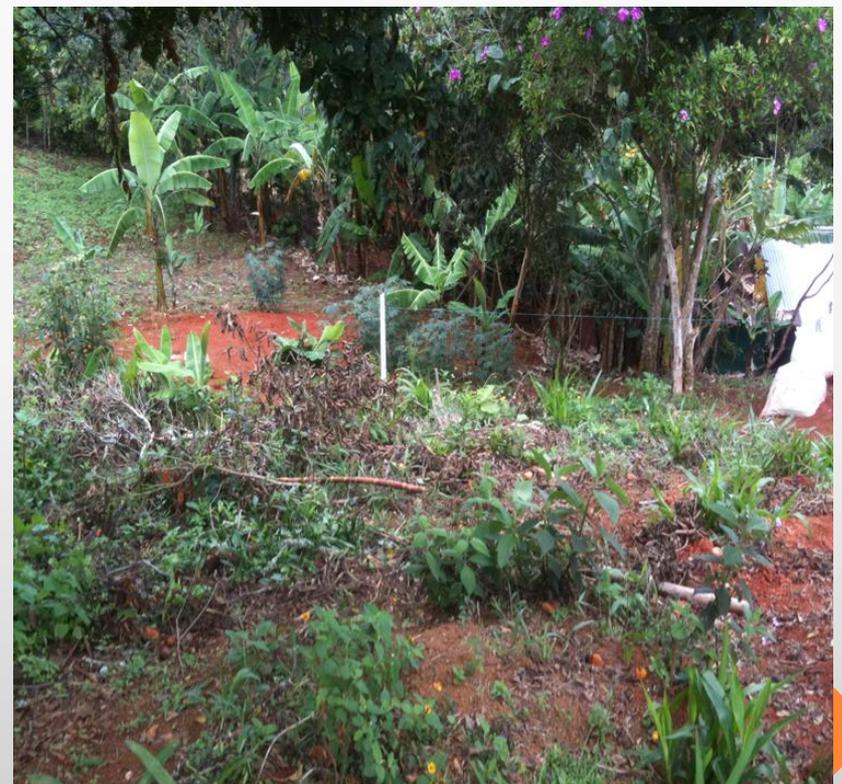
PREDIOS DONDE LA ACOMETIDA QUEDARÍA EN LA PARTE DE ATRÁS, SOBRE EL LINDERO DEL VECINO.

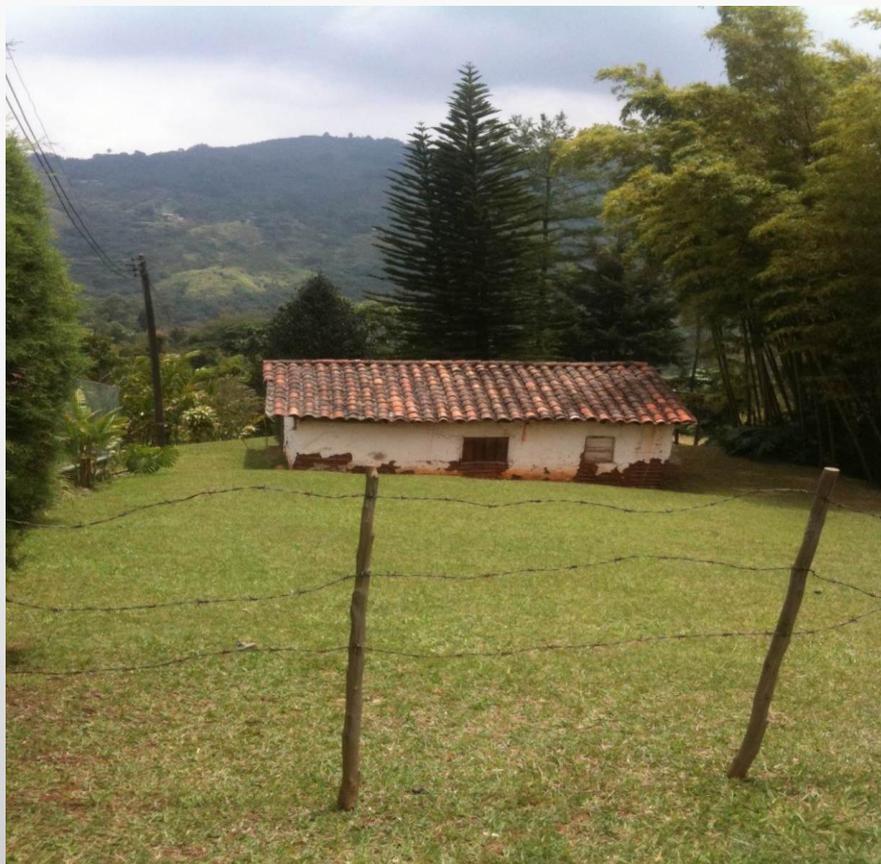
**SE OBSERVA VIVIENDA AL FONDO, EL MEDIDOR SE
INSTALARÁ JUNTO AL CERCO.**

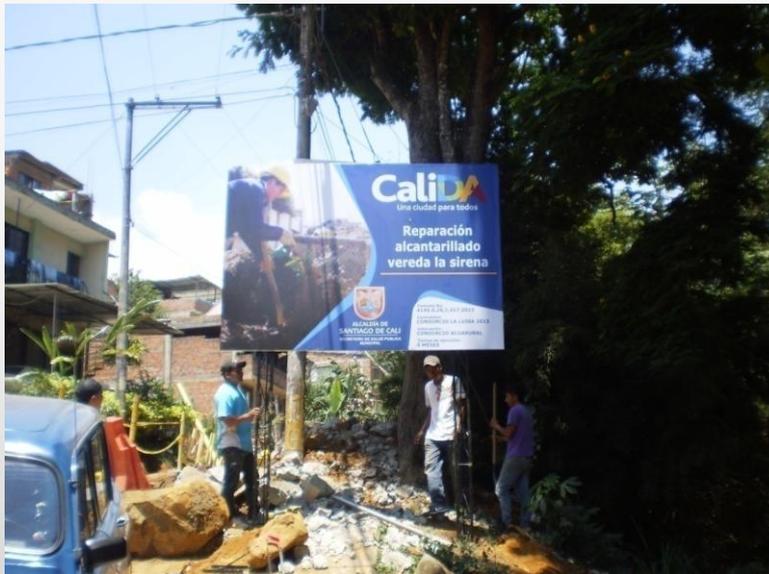
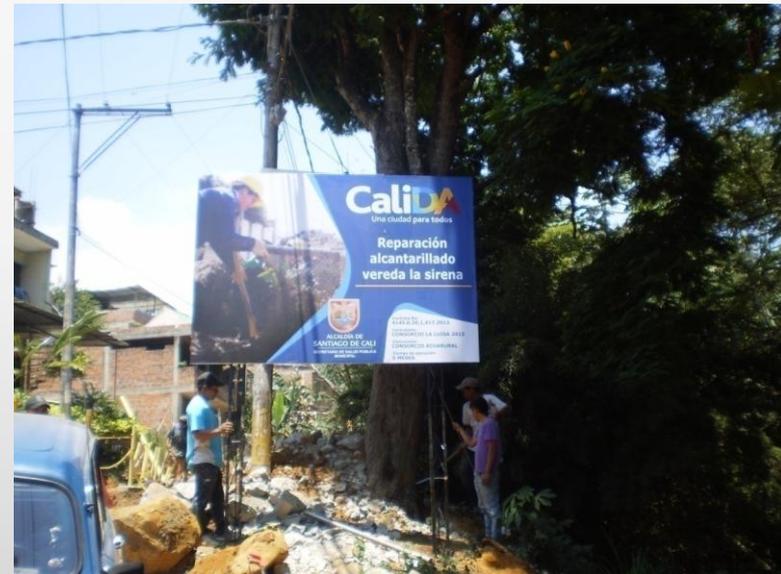
- Al realizar la excavación se encuentra con un suelo pedregoso con piedras de río de gran tamaño cuya extracción requiere de la intervención de maquinaria y mano de obra, al realizar esta actividad se incurre en sobre anchos de la zanja para instalación de la tubería y por ende mayor volumen de movimiento de tierra.

EXCAVACIÓN TRAMO INICIAL CM 94 EXISTENTE AL PRIMER TRAMO SE ENCUENTRA PIEDRAS DE GRAN TAMAÑO

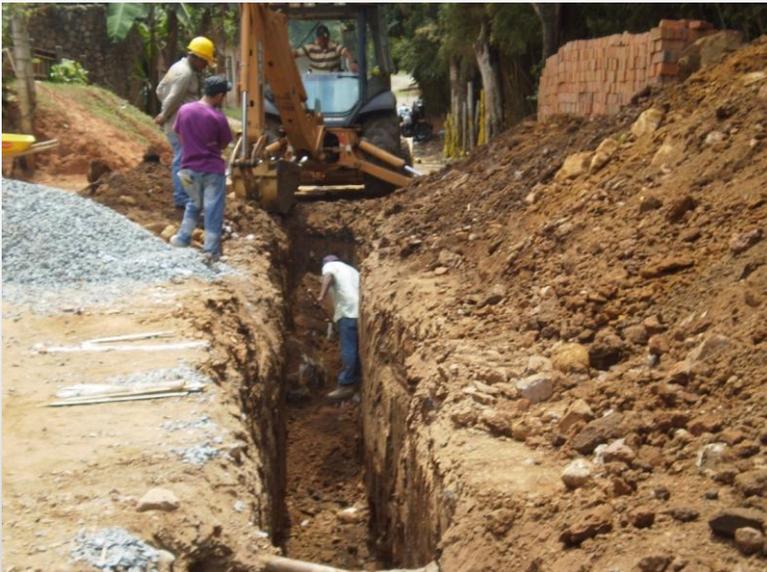
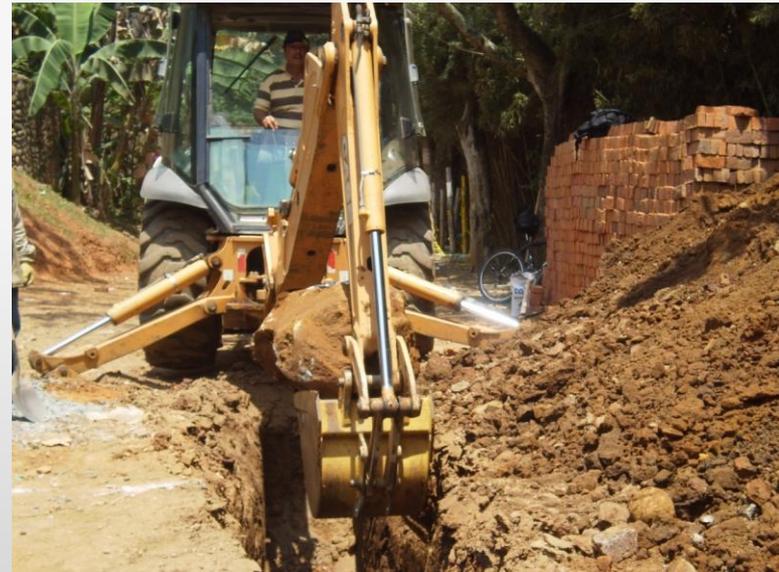
SE PUEDE OBSERVAR EL ESTRATO O CAPA DE PIEDRA

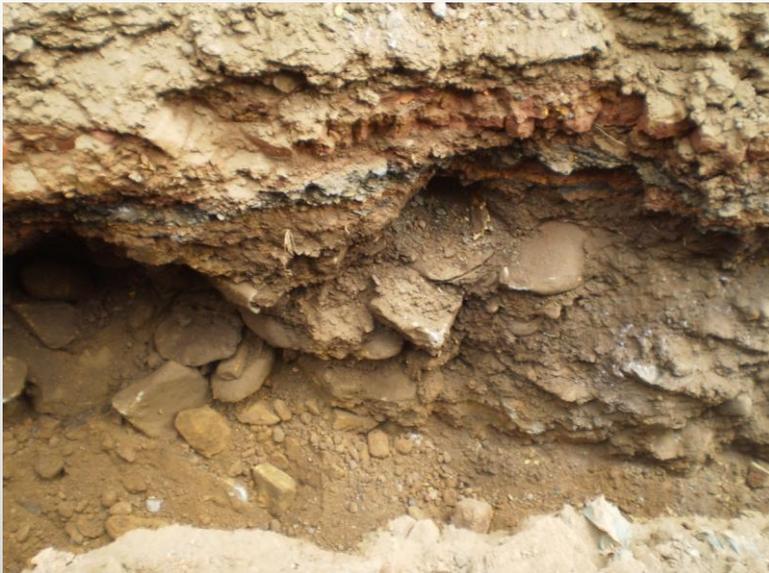
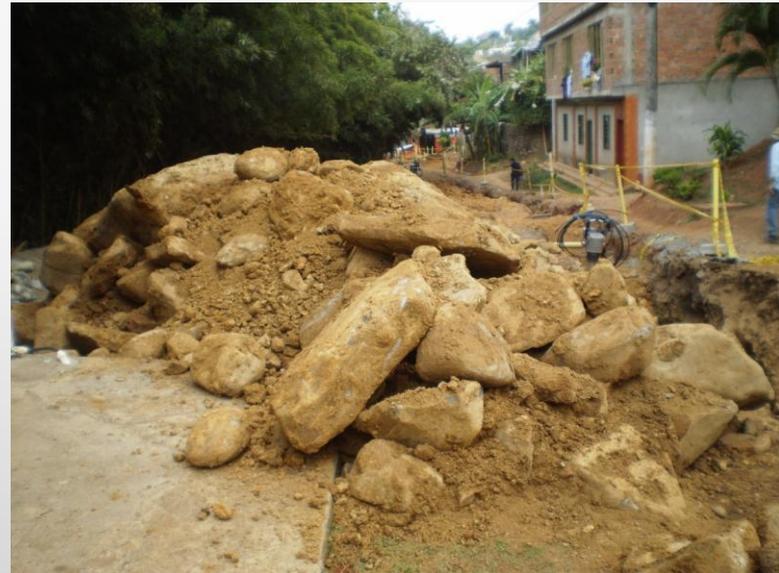
PIEDRA DE GRAN TAMAÑO JUNTO A LA PARED DE LA CAMARA DE INICO No. 94

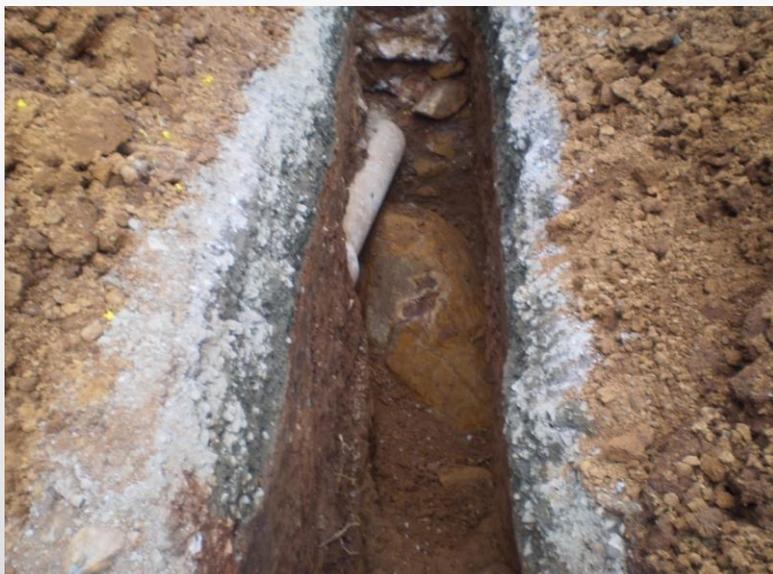
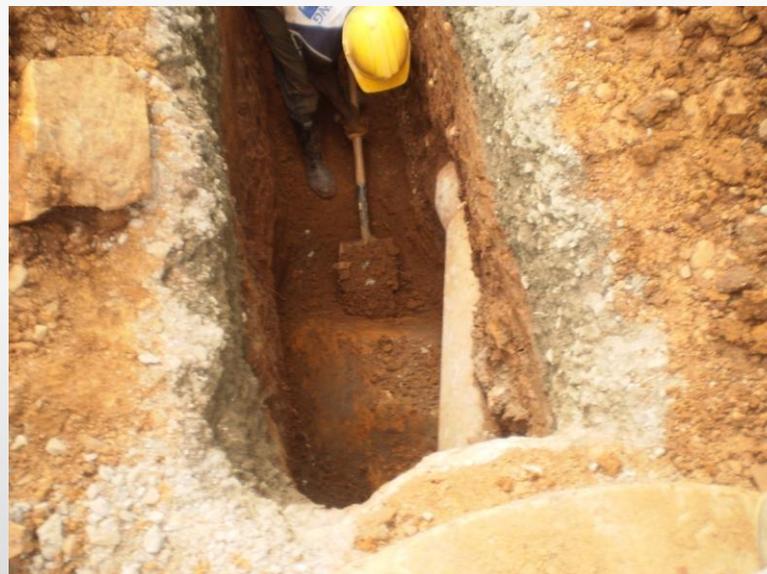
Extracción manual de piedra al inicio del tramo sector edén bajo . cámara 94

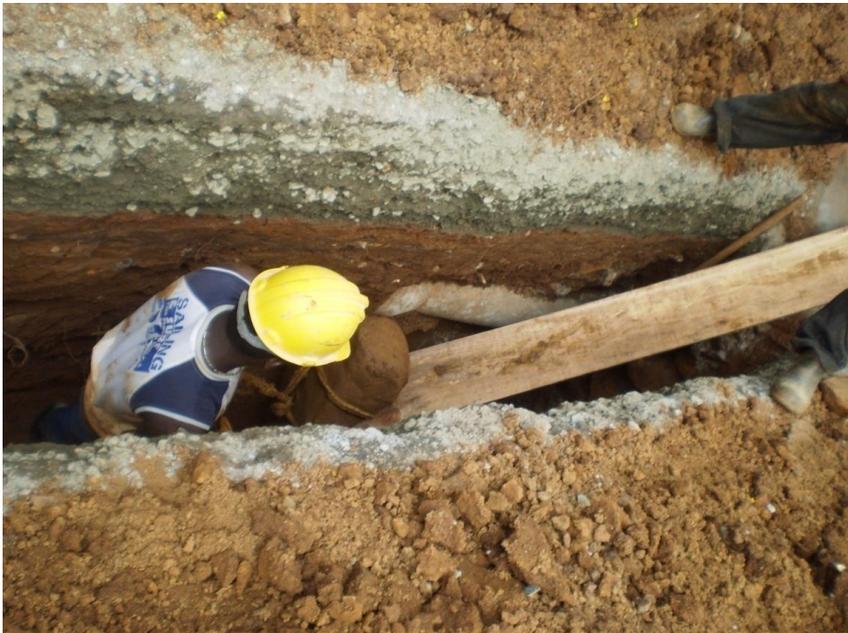
Piedra de gran tamaño recostada a la pared de la cámara de inicio tramo sector edén bajo

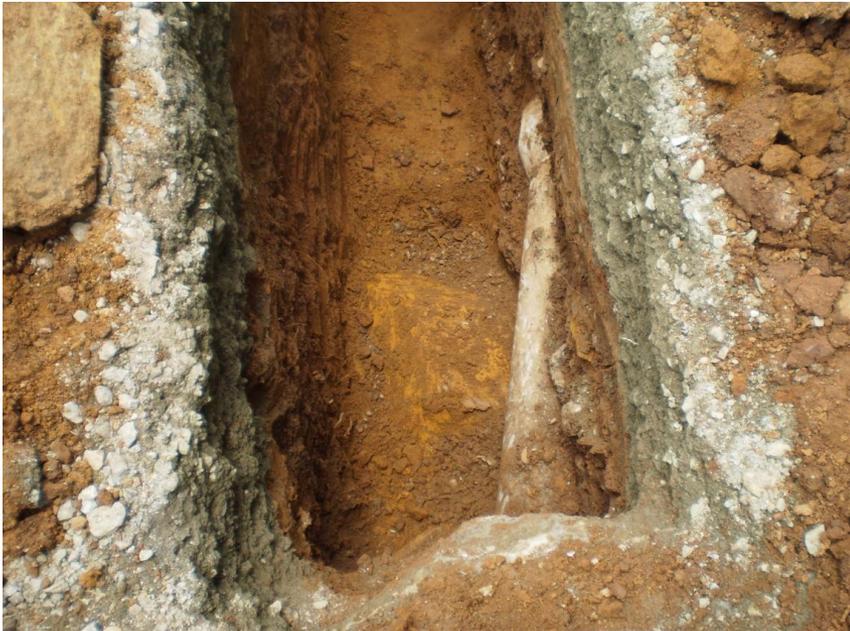
- El material extraído piedras de gran tamaño fueron retiradas del sitio al igual que el material sobrante de la excavación encontrándose en pocas cantidades a la orilla de la vía que da contra la margen del rio, el cual se terminara de retirar manualmente durante la limpieza final de la obra.
- Se realizo la fundición de cámaras tipo B y cajas de inspección, . Terminada la fundición de estas se paso a completar los rellenos con roca muerta a su alrededor

SE OBSERVA GRAN CANTIDAD DE PIEDRAS DEPOSITADAS A LA ORILLA DE LA ZANJA

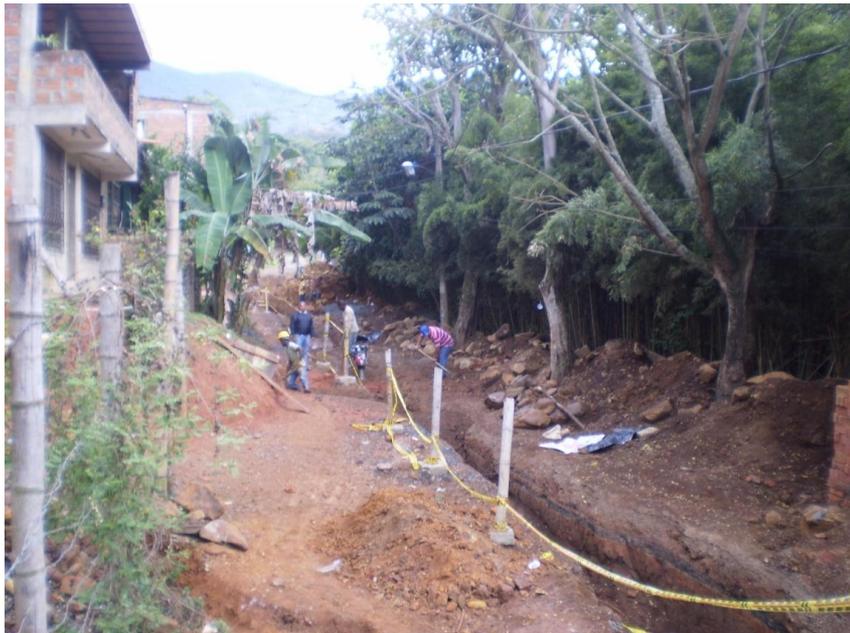
Extracción de piedra con la retroexcavadora

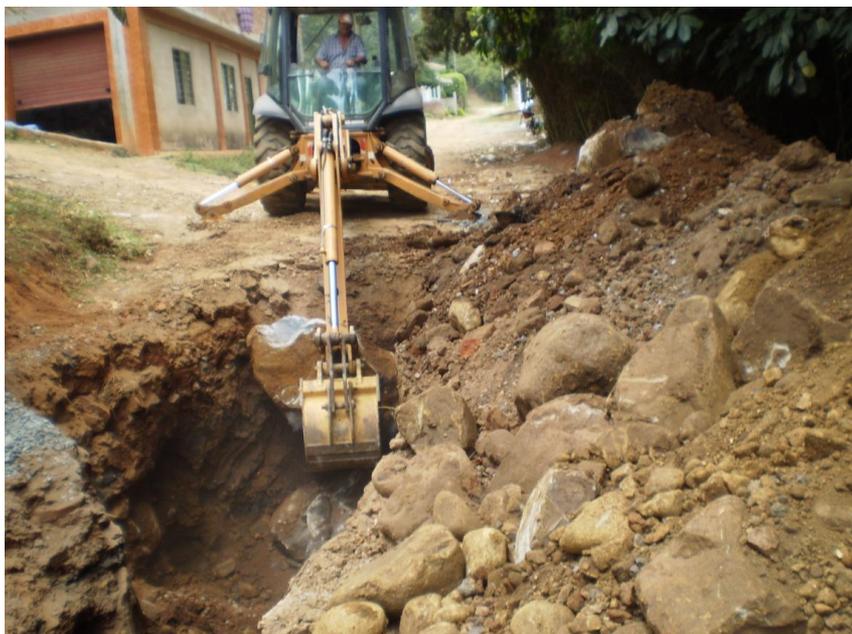
Excavación manual, extracción de piedras, se observa red de alcantarillado en tubería pvc sanitaria de 4"

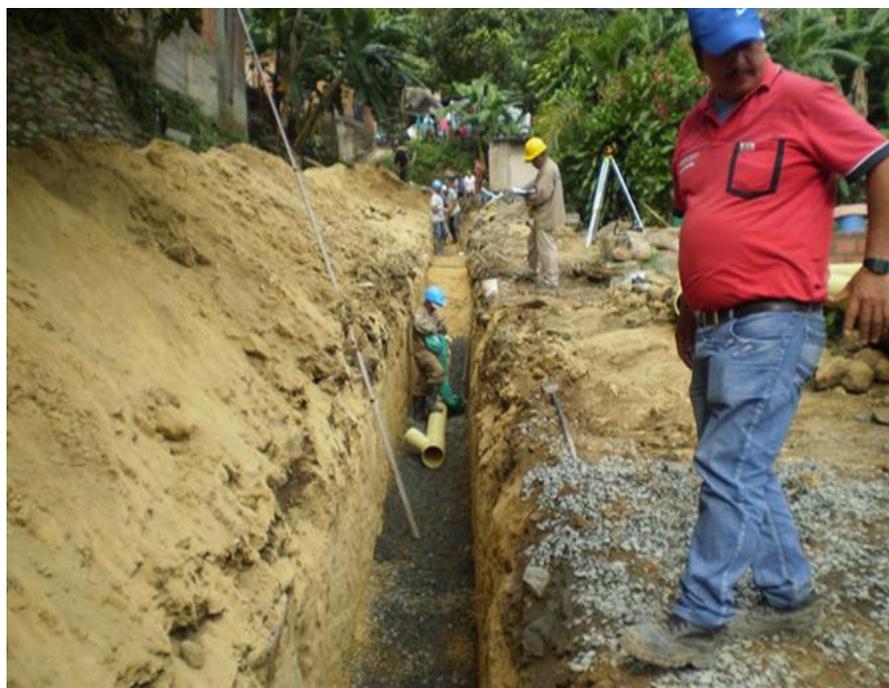
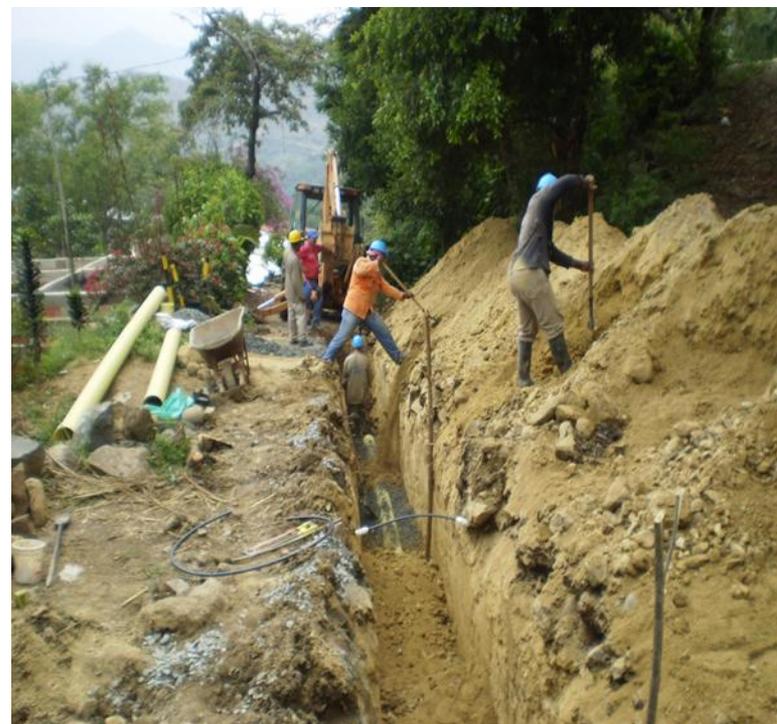
Sector la escuela o la pared se realiza excavación manual para instalación de lecho en grava , ubicación de tubería P.V.C novafort 8"

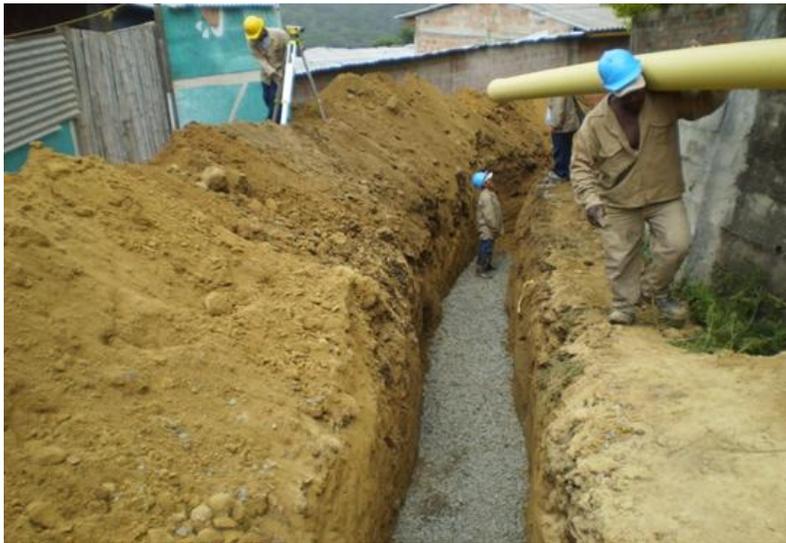
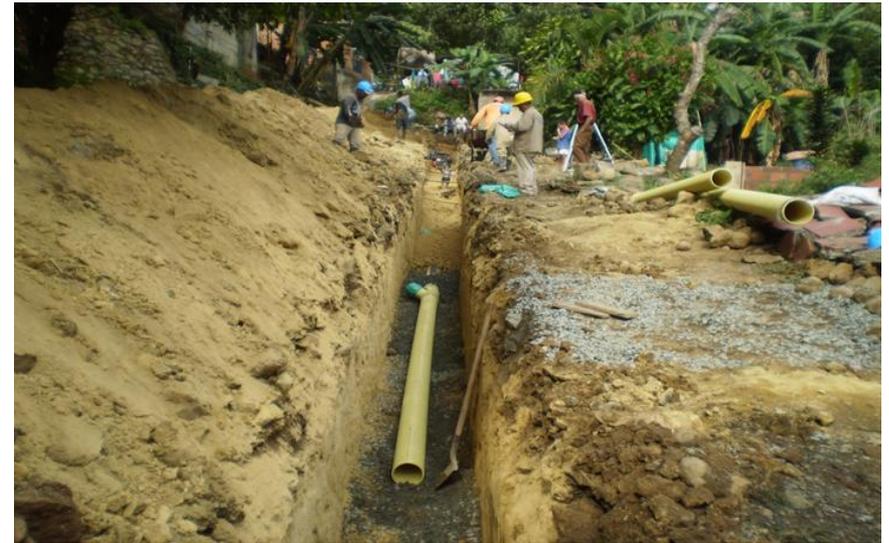
SECTOR LA PARED, INSTALACION DE LECHO Y RELLENO, SE DEJAN INSTALADOS ACEECORIOS YEE

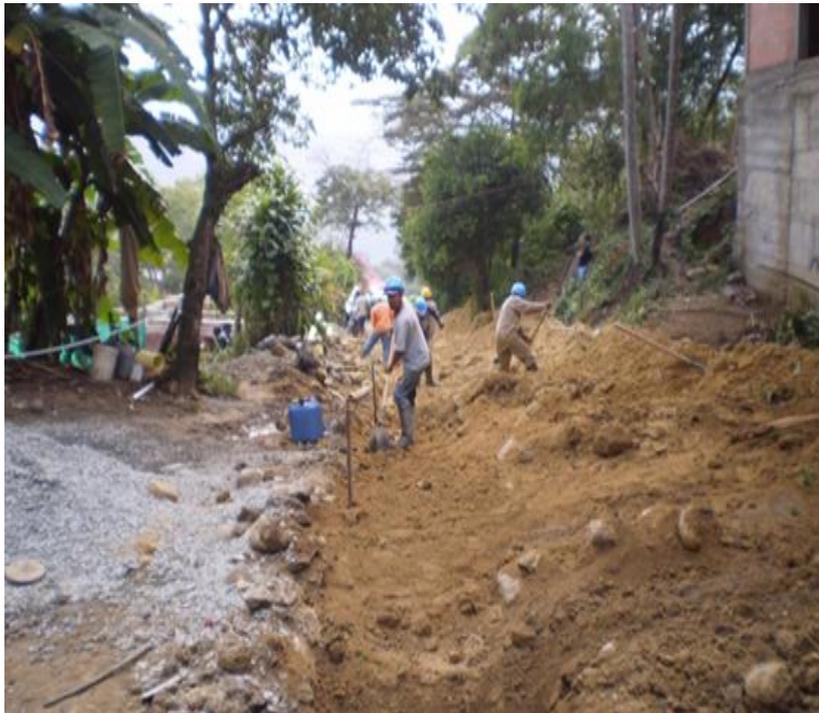
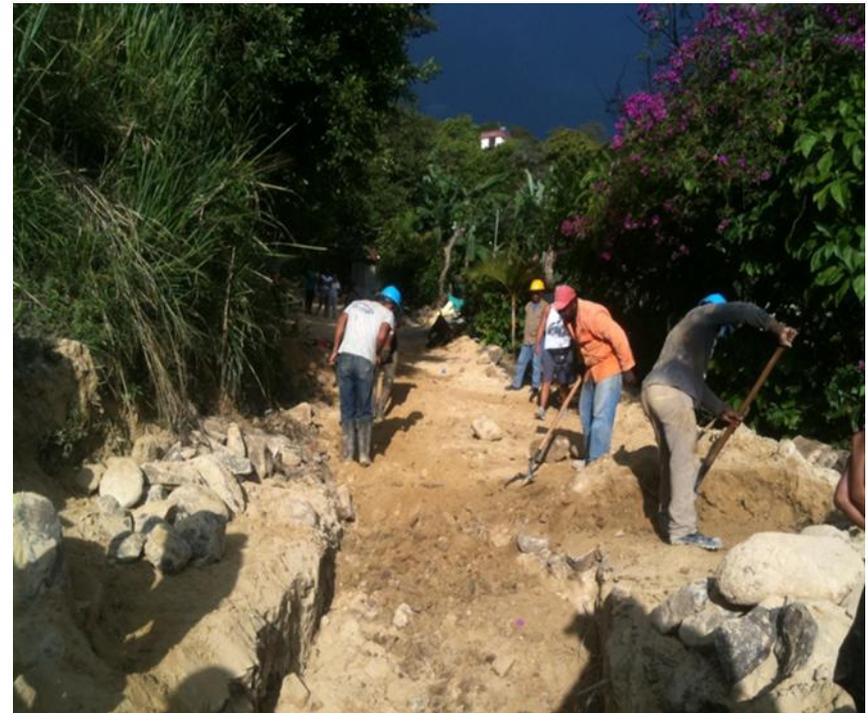
Se realiza rellenos compactados con materia del sitio, hasta nivel de rasante, se realiza encofrado y fundición, complemento cilindro cámaras tipo B

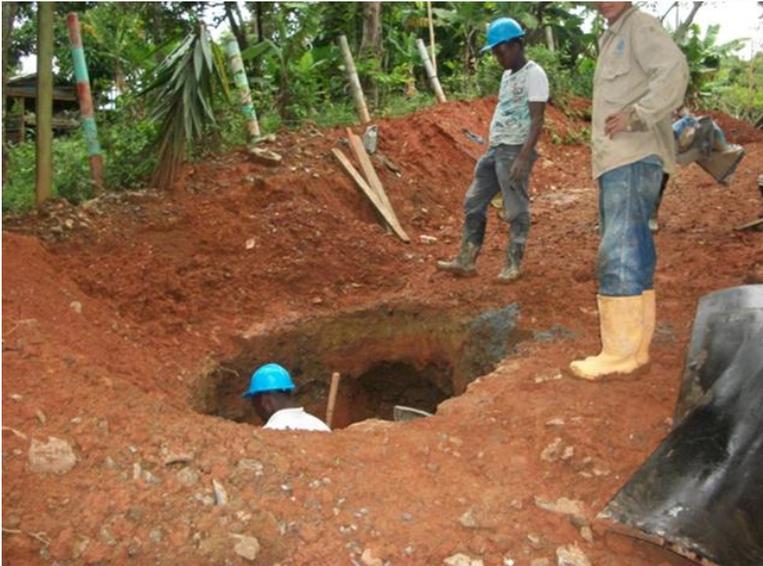
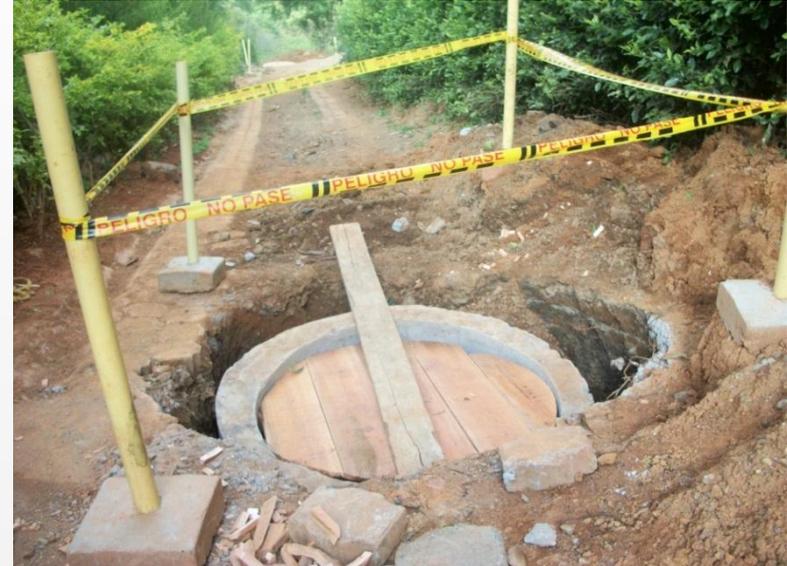
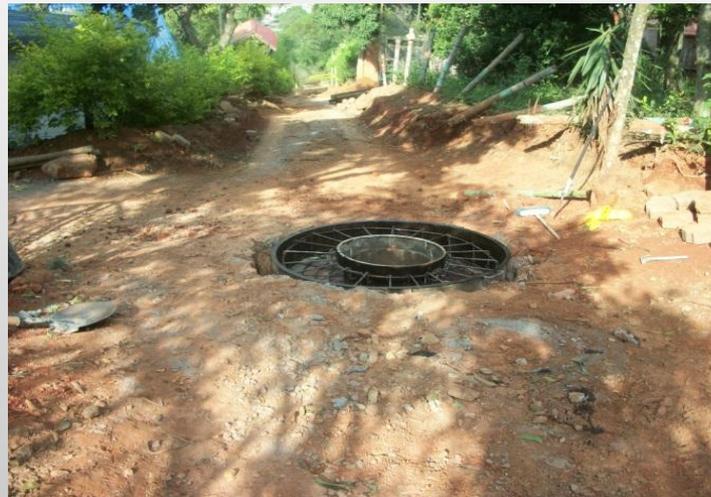
SECTOR VIENTO RICO EXCAVACIÓN MANUAL PARA CÁMARAS, FUNDICIÓN DE CILINDRO Y ENCOFRADO E INSTALACIÓN ACERO DE REFUERZO LOSA SUPERIOR CÁMARA TIPO B.

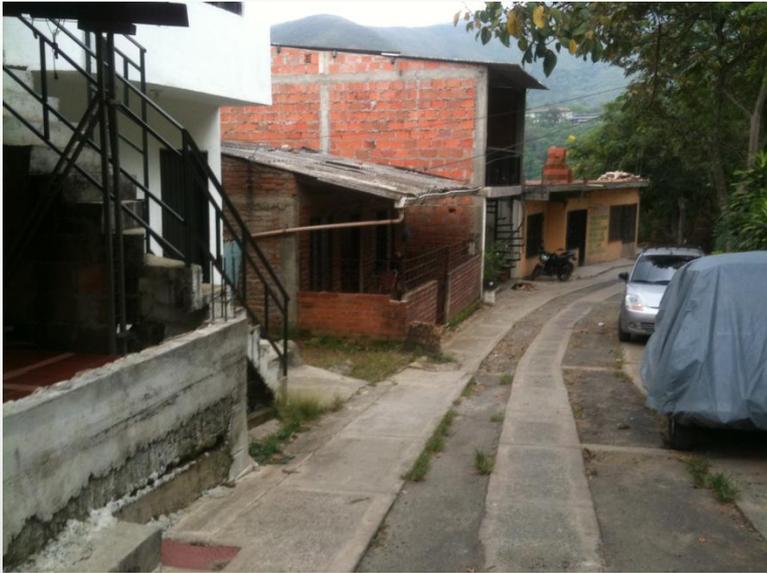
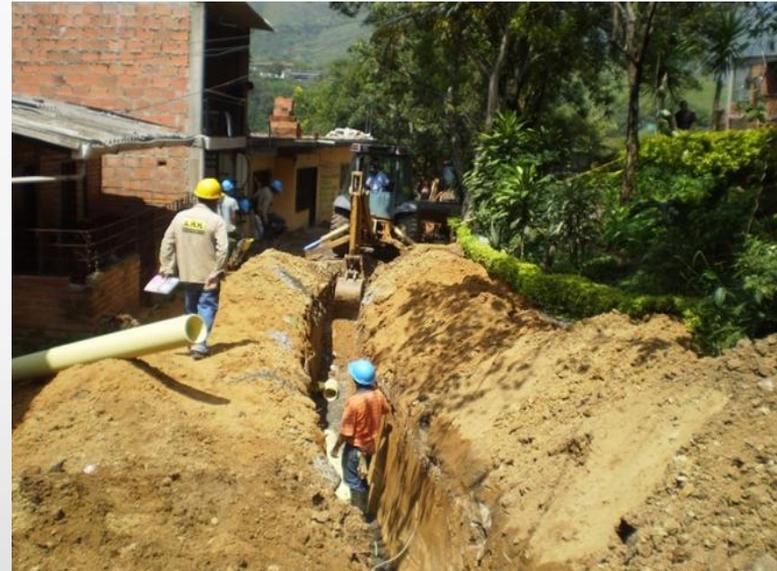
ANTIGUA CANCHA ANTES DE EXCAVACIÓN Y DURANTE ACOMETIDA DE TUBERÍA.

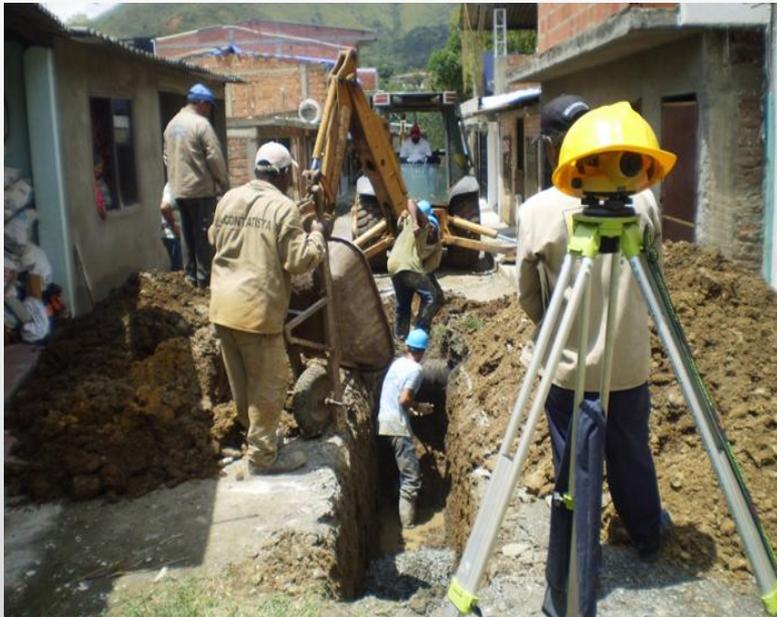
SECTOR ANTIGUA CANCHA, SE ENCUENTRA RED DE ACUEDUCTO, DE ALCANTARILLADO ATRAVESANDO LA ZANJA.
