**CONTRATO DE OBRA CELEBRADO ENTRE EL
MUNICIPIO DE SANTIAGO DE CALI –
SECRETARIA DE SALUD PUBLICA MUNICIPAL
Y CONSORCIO LA LUISA 2013**

**CONTRATO
No. 4145.0.26.1.417-2013**

PLANTA DE TRATAMIENTO AGUA POTABLE Y MICROMEDICION VEREDA LA LUISA

CONSTRUCCIÓN PTARD Y MITIGACIÓN DE OLORES VEREDA CAMPO ALEGRE

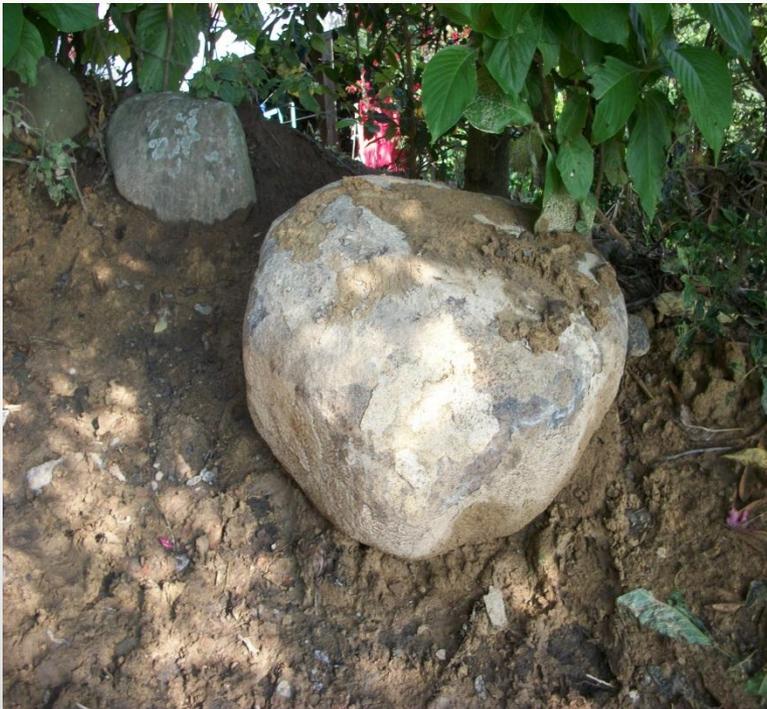
SECTOR LA ANTIGUA CANCHA CON PRESENCIA DE GRAN CANTIDAD DE ROCA Y REDES.

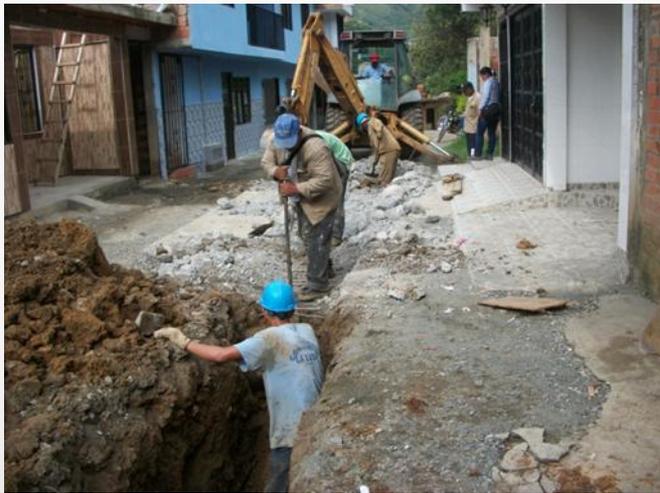
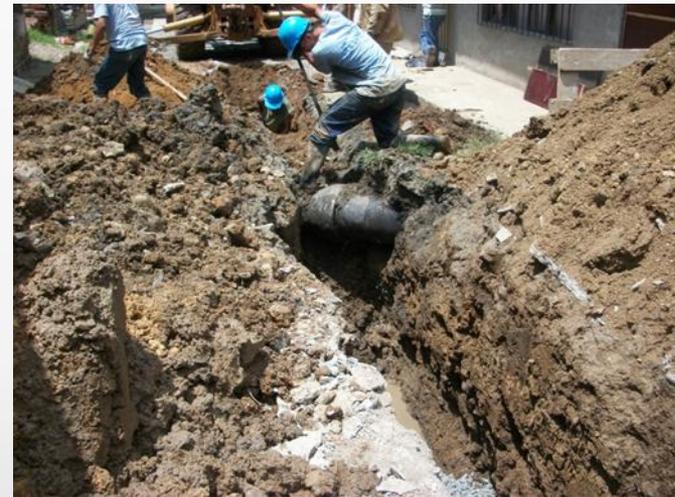
SECTOR LA ANTIGUA CANCHA SE CONTINUA CON EXCAVACIÓN MANUAL DE DOMICILIARIAS, SE COMPLEMENTA EXCAVACIÓN DE CÁMARAS.

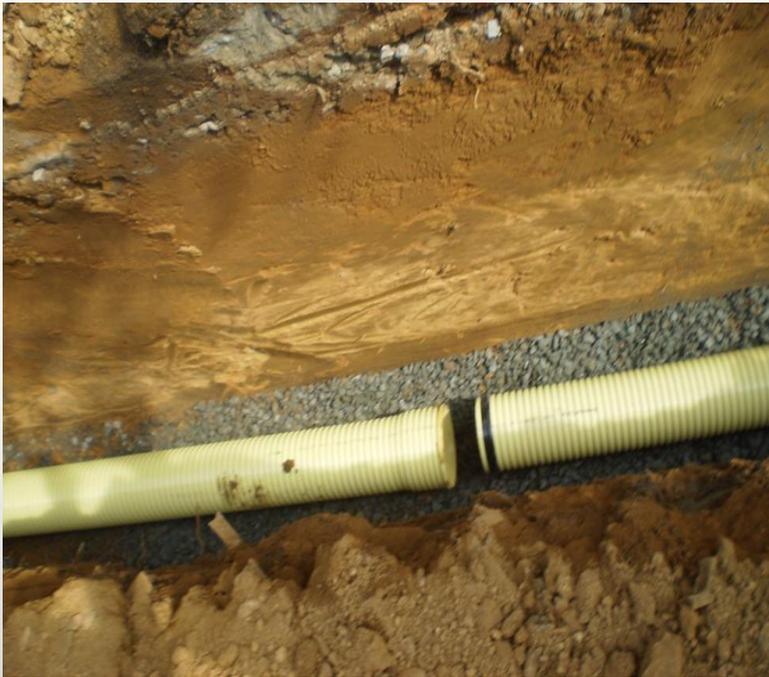
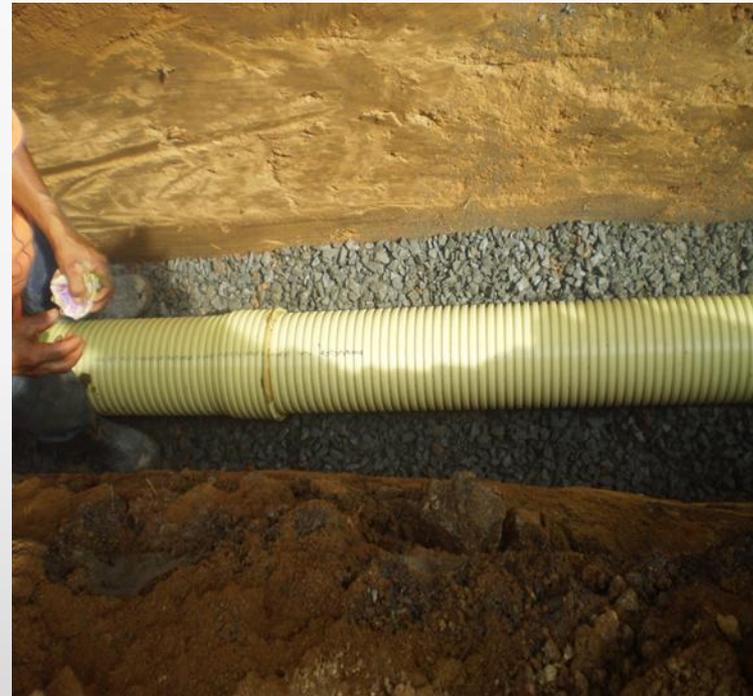
INSTALACIÓN DE LECHO EN GRAVA E INSTALACION DE TUBERIA, TRAMOS ENTRE CÁMARAS 244-245.

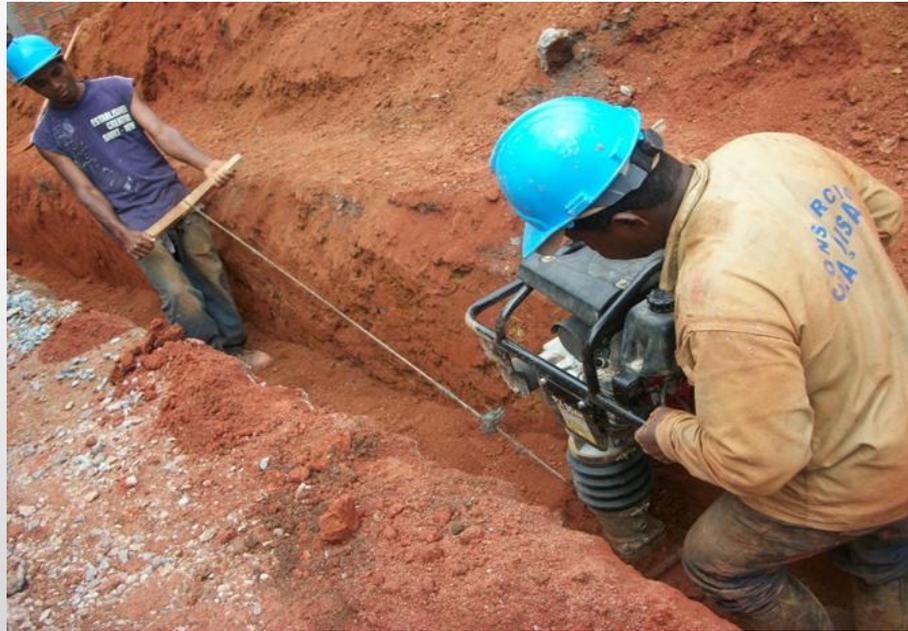
SE REALIZA RELLENO COMPACTADO CON MATERIAL SELECCIONADO DE LA EXCAVACIÓN .

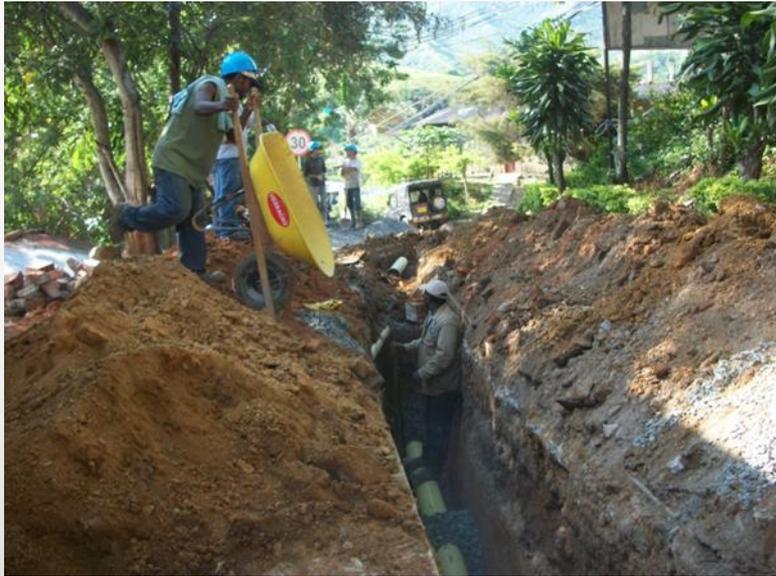
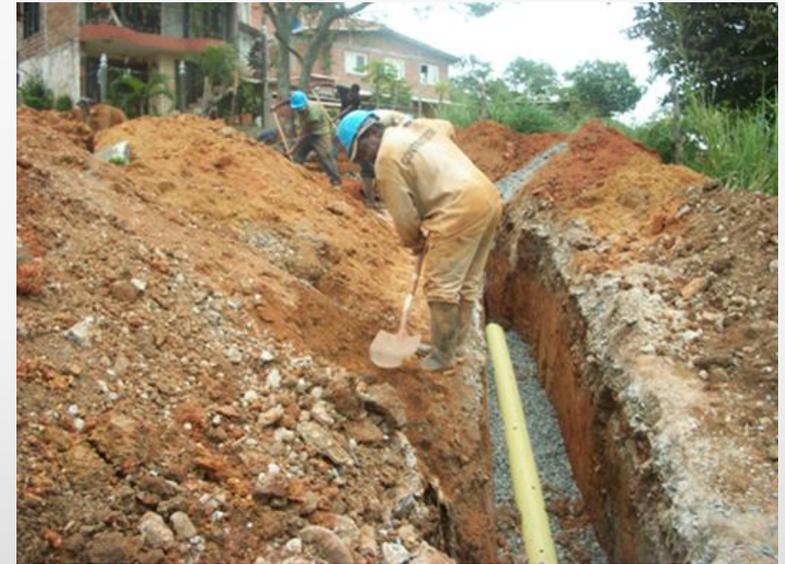
CONTINUACIÓN DE LECHO EN GRAVA E INSTALACIÓN DE TUBERÍA NOVAFORT

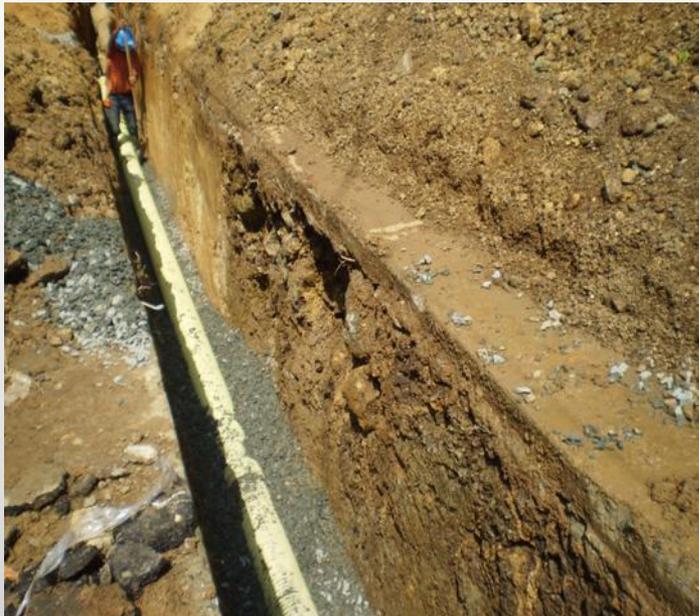
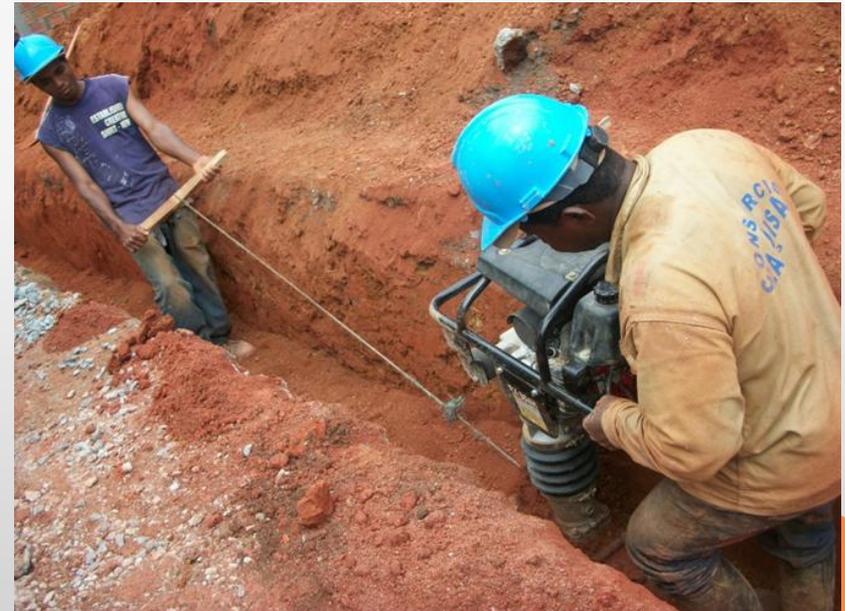
SE REALIZA RELLENO COMPACTADO CON MATERIAL SELECCIONADO DE LA EXCAVACIÓN .

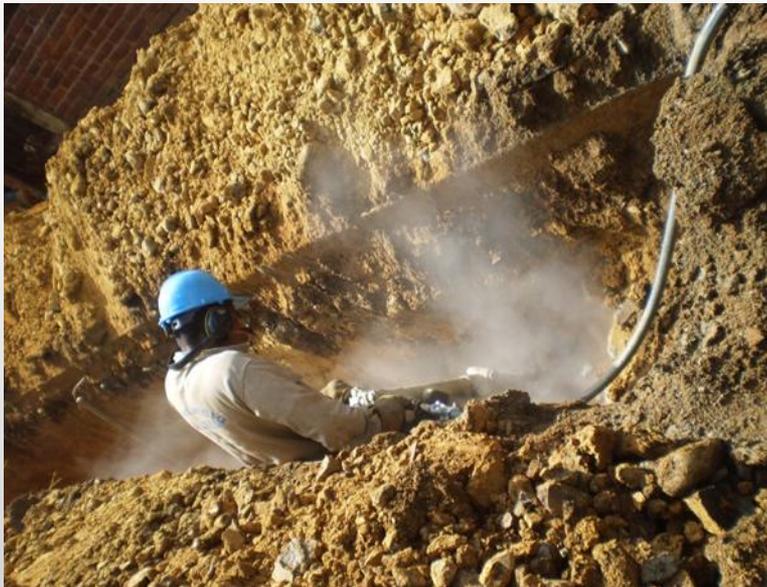
SECTOR LA ANTIGUA CANCHA, SE CONTINUA CON EXCAVACION, SE ENCUENTRA ROCA DE GRAN TAMAÑO, ES NECESARIO IMPLEMENTAR COMPRESOR Y EXPLOSIVOS.

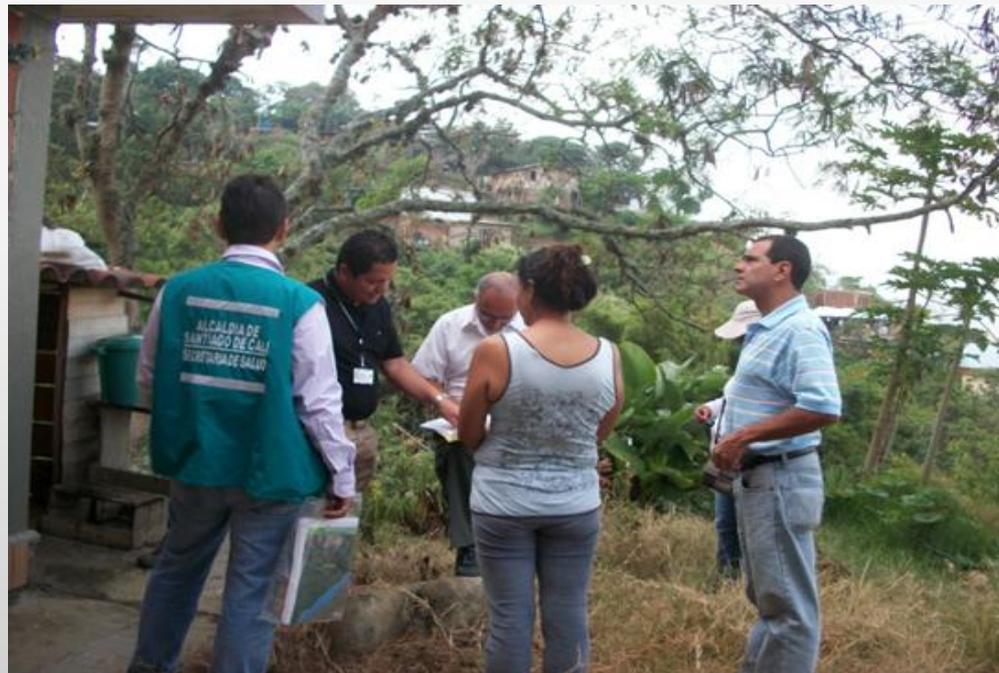
SE REALIZA RECORRIDO CON INGENIEROS SECRETARIA DE SALUD, CONSORCIO, AUDITORES VISIBLES PARA DEFINIR TRAZADO Y AUTORIZACIÓN DE SERVIDUMBRE SR ALEXANDER MONTOYA.
